Statické posouzení vnějšího předloženého schodiště  
stávajícího objektu ZŠ Sever v České Lípě

## **Zápis statika**

z provedené kontrolní prohlídky vnějšího předloženého schodiště  
stávajícího objektu ZŠ Sever v České Lípě

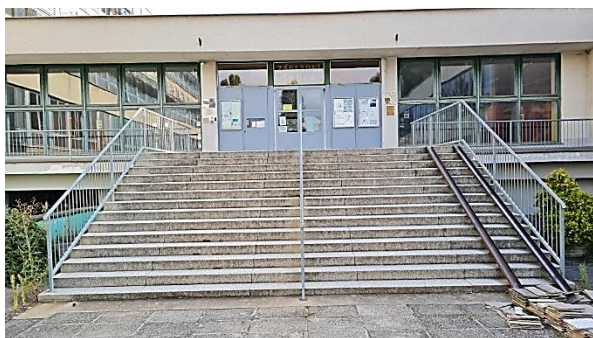
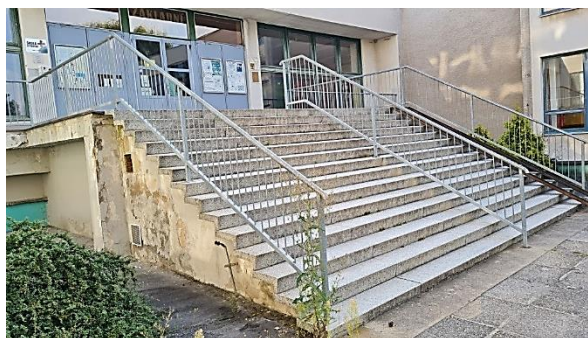
**Obrázek 1, 2 – Pohled na vnější předložené schodiště**

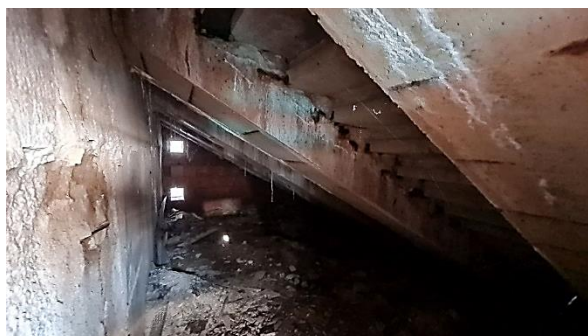
stávajících železobetonových prefabrikovaných schodnicích a stávajících obvodových zděných stěnách. Stávající betonové stupně schodišťových prefabrikátů vykazují drobné posuny poloh z titulu degradace betonových loží pod jednotlivými schodišťovými prefabrikáty.

**Obrázek 4 – Pohled na žb. schodnice**

- Návrh opatření => Existující mezery v místě vzájemného napojení jednotlivých řad betonových stupňů schodišťových prefabrikátů doporučuji zajistit proti zatékání srážkovou vodou provedením zatěsnění spár trvale pružným tmelem / zálivkou pro vnější prostředí.
