Akce : **Rekonstrukce bytu a výměna výplní otvorů objektu**

Mariánská č.p. 210, Česká Lípa

D.1.2 Stavebně konstrukční řešení

Technická zpráva

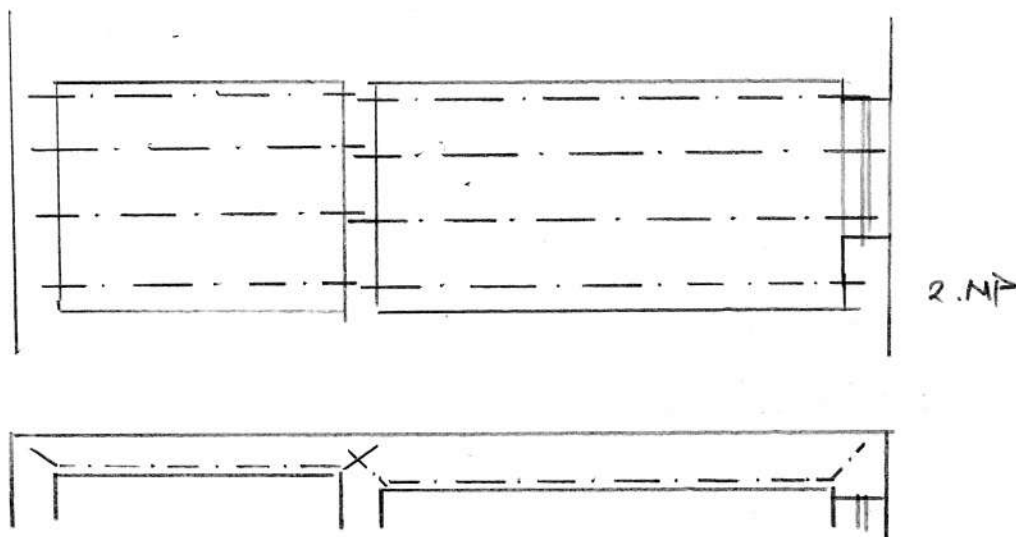
Severní štítová stěna je porušená několika širokými trhlinami, které vznikly v minulosti nerovnoměrným sedáním základů. V minulosti mohly být základy podmáčené. Podle geologické mapy ČR je základové prostředí tvořené vrstvami jílovité a sprašové hlíny, podloží je z vrstev vápnitých jílovců, slínovců a vápnitých prachovců.

V šikmé části stěny směrem do ulice je v cihelném zdivo trhlina rozevřená až na šířku 80 mm.

Severní štitová stěna se zpevní ocelovými táhly z betonářské výztuže Ø 12 mm. Po výšce se osadí 4 táhla. V místě táhla se vyčistí vodorovná spára mezi cihlami do hloubky 25 mm, případně se spára profrézuje. Osadí se ocelové táhlo s koncovým kolmým hákem. Táhlo se ve spáře zatře jemnozrnným zálevkovým betonem C25/50, lze použít i speciální zálevkovou maltu nebo tenkovrstvou maltu pro zdění plynosilikátových tvárnic.

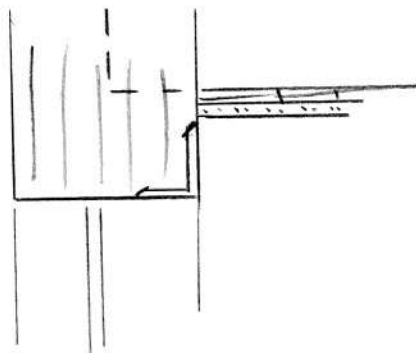
Překlady jsou z cihelných kleneb. Na vnitřních omítkách i na venkovních omítkách překlady jsou trhliny.

U překladů oken 2.NP do ulice se očistí omítka a na vnitřní stranu překladu se osadí ocelový úhelník L 125.80.10 mm. Zdivo se za úhelníkem zalije jemnozrnným zálevkovým betonem C25/50.
