ČESKÁ LÍPA
(okr. CL, Liberecký kraj)
DŮM č.p. 204
ul. Mariánská

KROV
DÍLČÍ STAVEBNĚHISTORICKÝ PRŮZKUM

Mgr. Miroslav Nový
duben - květen 2017

Předložený dílčí stavebněhistorický průzkum byl proveden jakožto podklad pro projekt obnovy zastřešení domu č.p. 204.

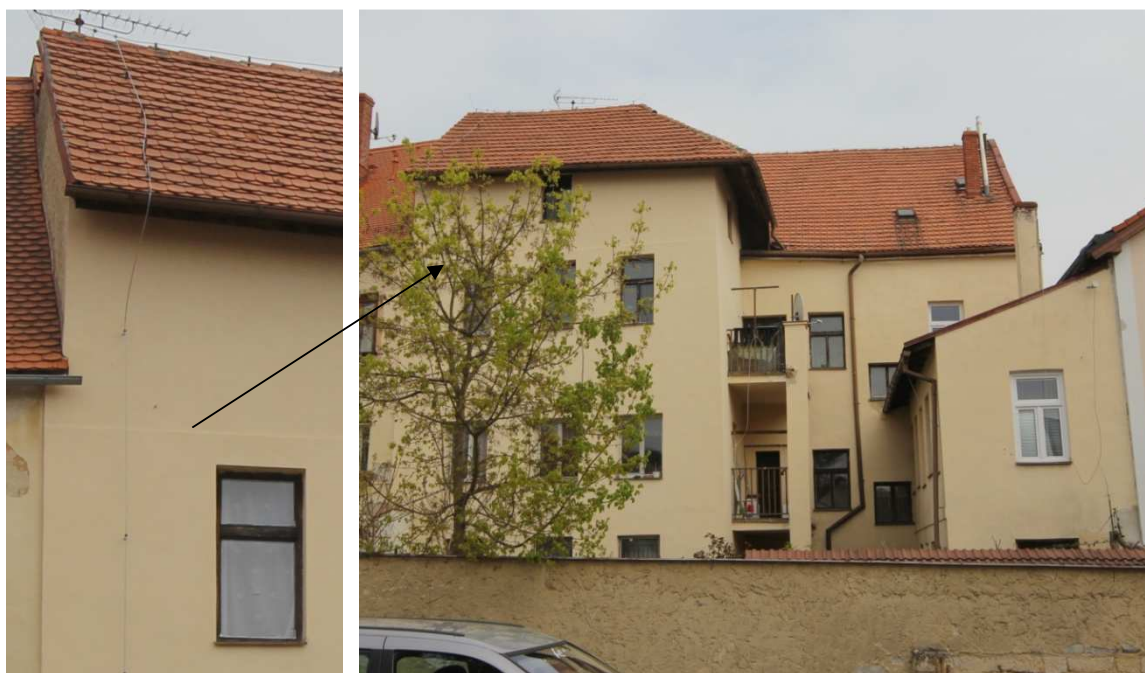
Pohled na dům od západu (na snímku vpravo) - vlevo severní křídlo, vpravo křídlo jižní. Na snímku vlevo je patrný přechod na fasádě severního dvorního křídla mezi 2. patrem a 3. (půdním) patrem, což je jednou z indicií pro mladší vznik tohoto půdního podlaží

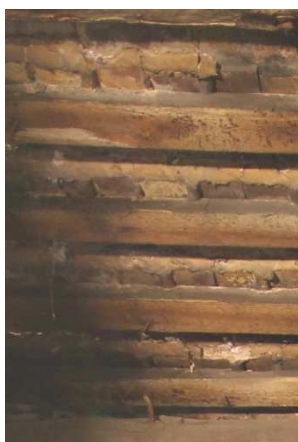
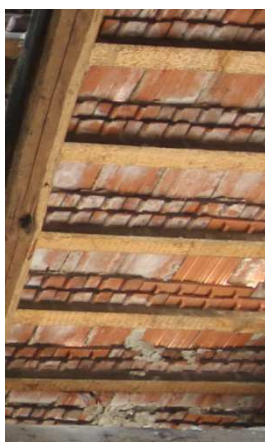
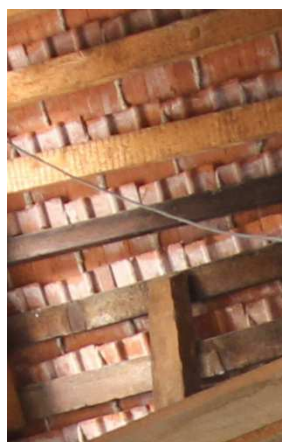
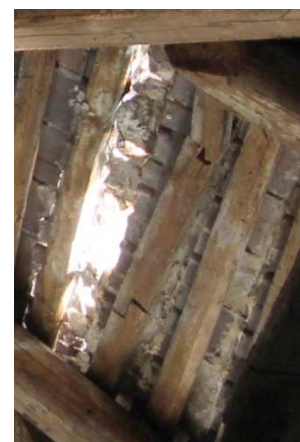
Střecha A. Detaily krytiny při pohledu z podkrovní. Zleva: východní střešní rovina, západní střešní rovina, severní konec sedlové střechy při valbě, severní valba

- špatný stav střešního pláště (*střecha A, B*) - krytina místy dožilá, místy dokonce chybí, čímž dochází k vniku srážkových vod do podstřeší
- v důsledku výše uvedeného jsou u *krovu A* viditelná lokální poškození
- u *krovu A* vyřezání vazných trámů mezilehlých vazeb

- jako novou krytinu u *střechy A a B* použít opět pálené bobrovky. Hřeben a nároží valby opětovně opatřit pálenými hřebenači.
- po rozkrytí střešního pláště provést důkladnou obhlídku krovů z hlediska jejich možného poškození, stejně tak zkontrolovat stav pozednic

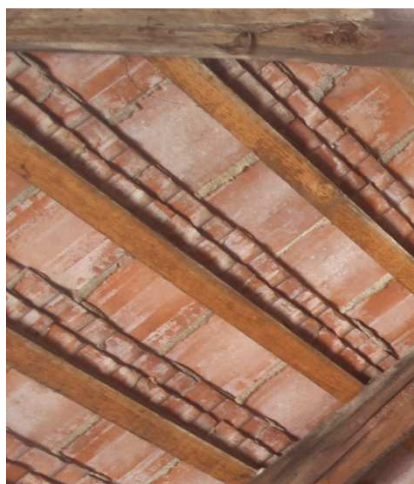
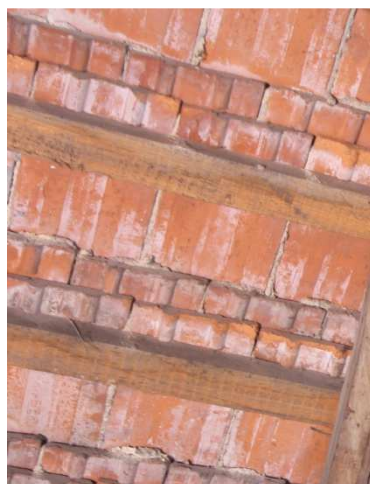
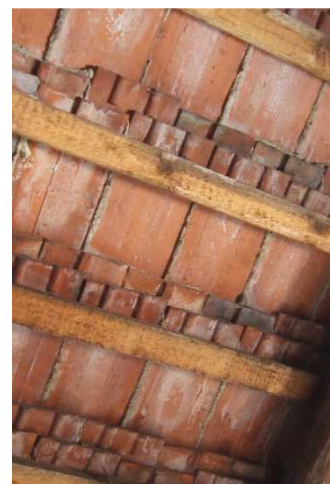
Střecha B. Detaily krytiny při pohledu z podkrovní. Zleva: západní střešní rovina, východní střešní rovina, jižní valba

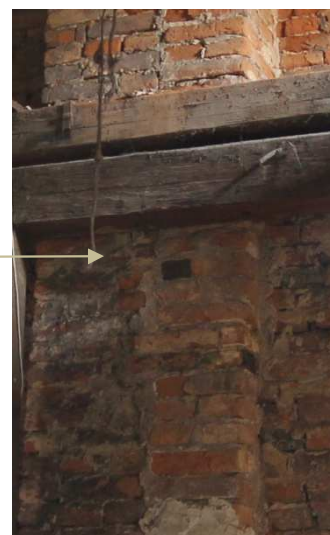
Krov A. Pohled na jižní štít a detail dodatečného zesílení jeho středového polopilíře

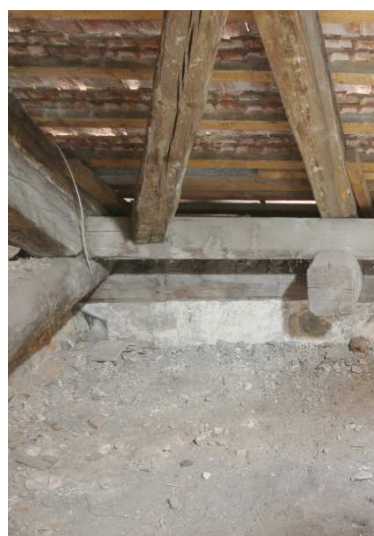
Krov A. Spodní partie západní střešní roviny v rozsahu prvních 2 celých plných příčných vazeb od jihu. Na snímku vpravo detail založení krovu na trámovou pozednici. Na snímcích jsou dobře patrné zbytky vazných trámů u mezilehlých vazeb (trámy sekundárně vyřezané)

- v případě potřeby provést pouze lokální opravu krovu (platí zejména pro *krov A*), a to při zachování původního konstrukčního řešení. Platit by měla zásada uchování maxima z původní konstrukce. To znamená, že celkově poškozený prvek bude nahrazen novým, lokálně poškozený prvek bude opraven naplátováním protězy, jištěné dřevěnými kolíky (event. ocelovými svorníky). Nově použité dřevěné prvky či jejich části budou shodných rozměrových parametrů s měněnými, budou opracovány nejlépe ručním otesáním nebo ohoblováním a budou do konstrukce krovu napojeny původním způsobem. Při lokálním povrchovém poškození prvků odesat pouze napadenou část, při hlubším zásahu použít lokální dřevěnou vložku.

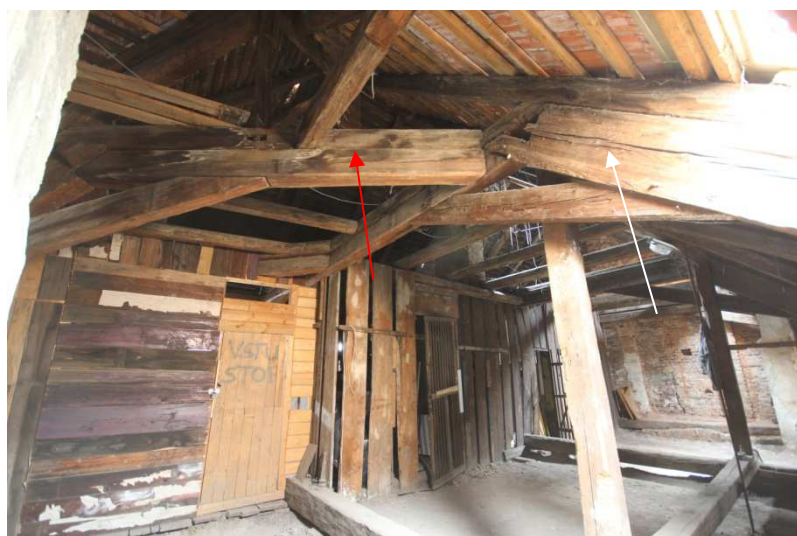
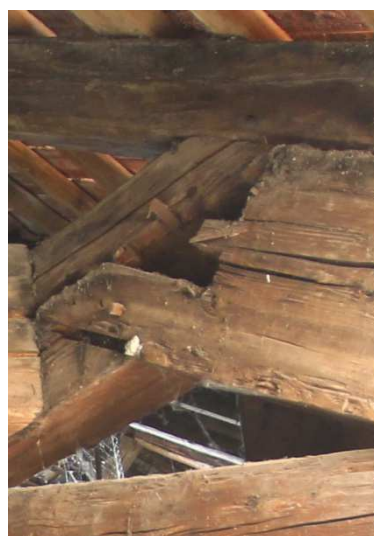
Krov A. Pohled k jihovýchodu do místa napojení 9. celé plné příčné vazby od jihu (viz bílá šipka) a úžlabní polovazby (viz červená šipka). Na detailu vpravo vrchol sloupku ležaté stolice s čepem pro nasazení hlavní pětiboké vaznice

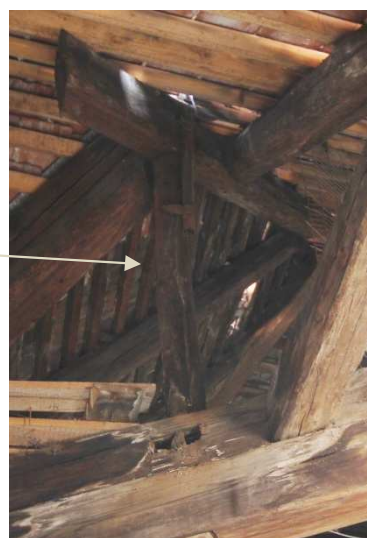
Krov A. Pohled k východu. Detail úžlabní polovazby a detail podepření "západní" nárožní krokve valby sloupkem. Černá šipka ukazuje na dlab v hambalku 10. vazby od jihu v místě, kde probíhala hlavní pětiboká vaznice

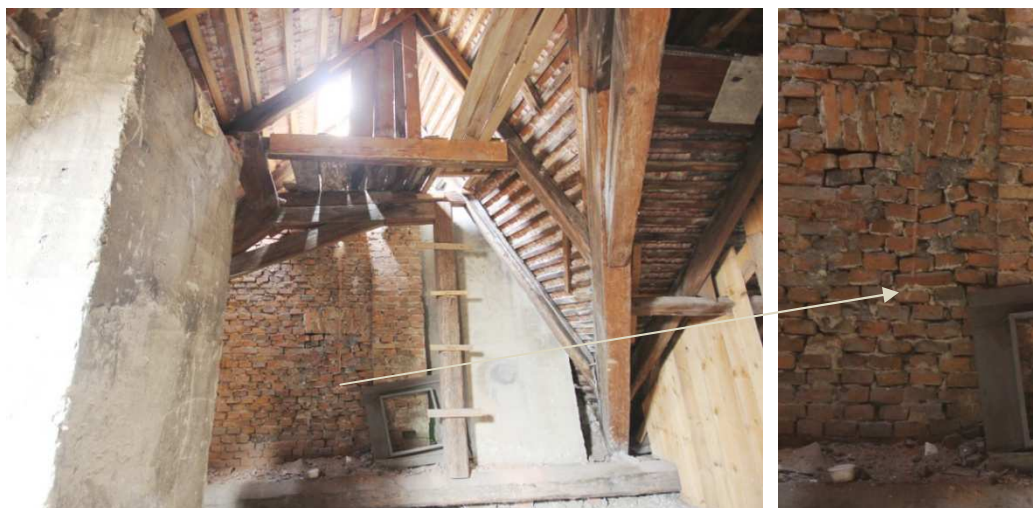
Krov A. Pohled k severní štítové zdi. Na snímku vpravo detail transportního/pracovního otvoru, souvisejícího s dopravou stavebního materiálu při stavbě domu

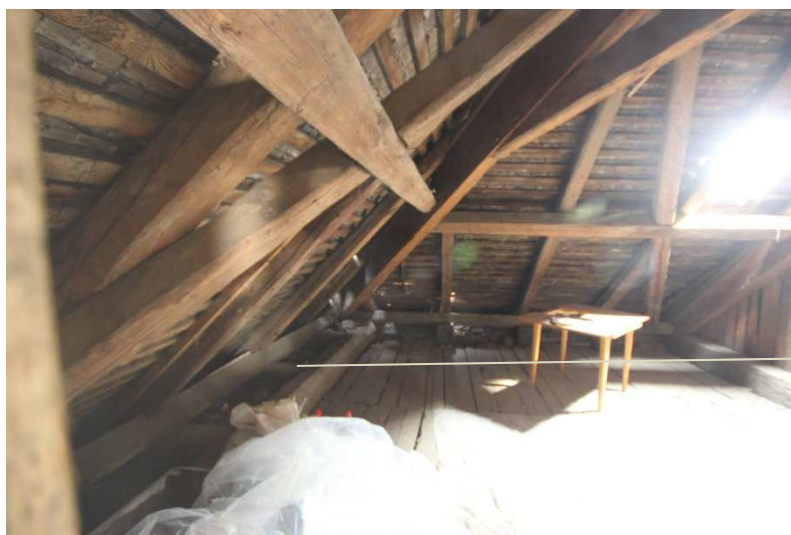
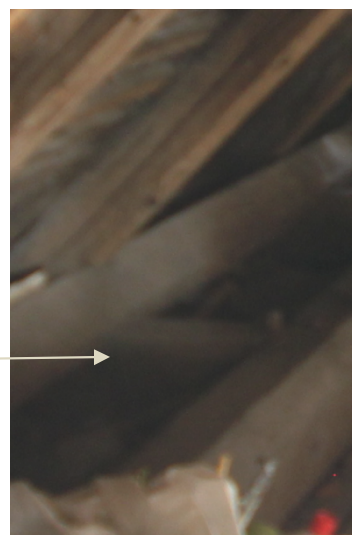
Krov A. Pohled k východu do místa severní valby střechy, resp. do severní půdní kóje. Na snímku vpravo detail krátkete jedné ze severních polovazeb valby, začepovaného do krajního severního vazného trámu

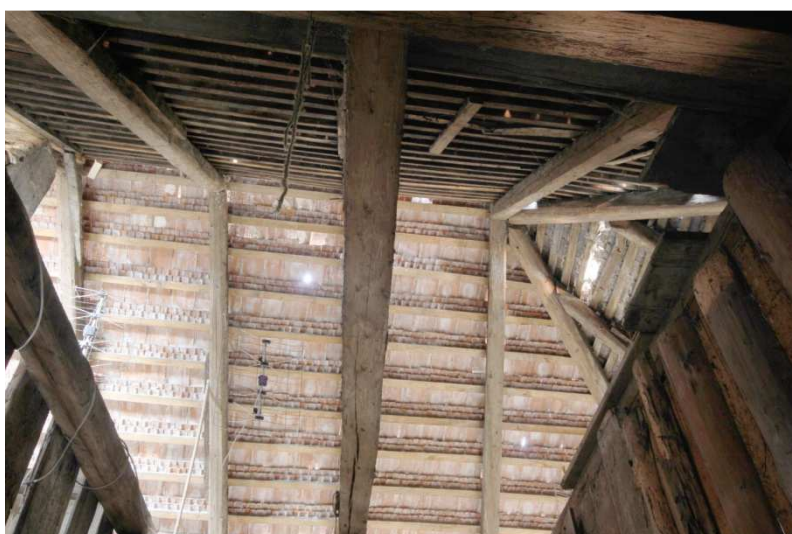
Krov A. Pohled vzhůru k západu z 2. půdní kóje od severu

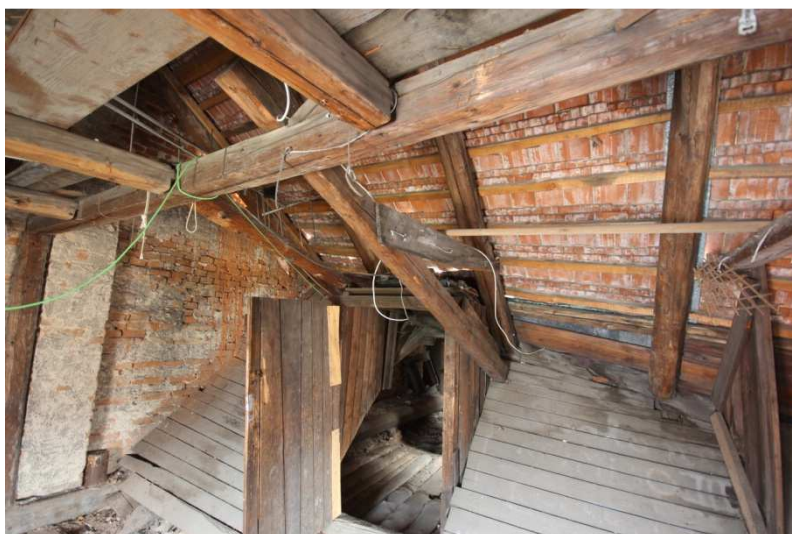
Krov B. Pohled na východní stranu se vstupem z podkroví střechy A.
Na snímku je dobře patrný průnik západní střešní roviny střechy A
s vodorovným bedněním na krokách jejího krovu

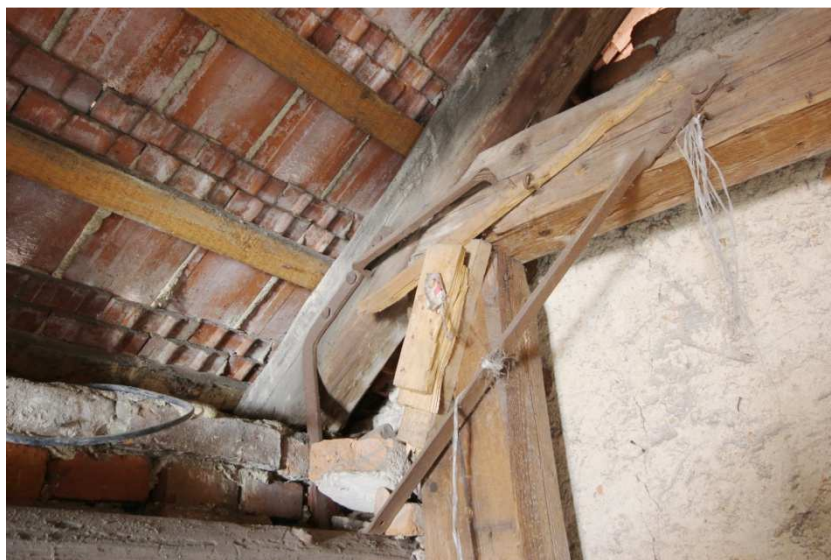
Krov B. Severní štítová vazba. Detail propojení zdiva s krokví a hambalkem pomocí železných spojů

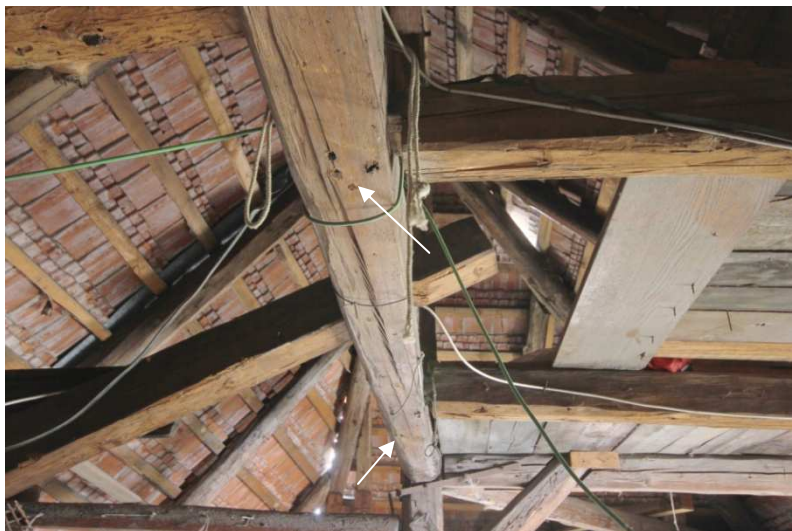
Krov B. Pohled k jihu na spojení hambalků západních krokví s rozpěrou hřebenové stolice. Bílé šipky ukazují do míst vývrtů pro vtlučení dřevěných hřebů u čepových spojů

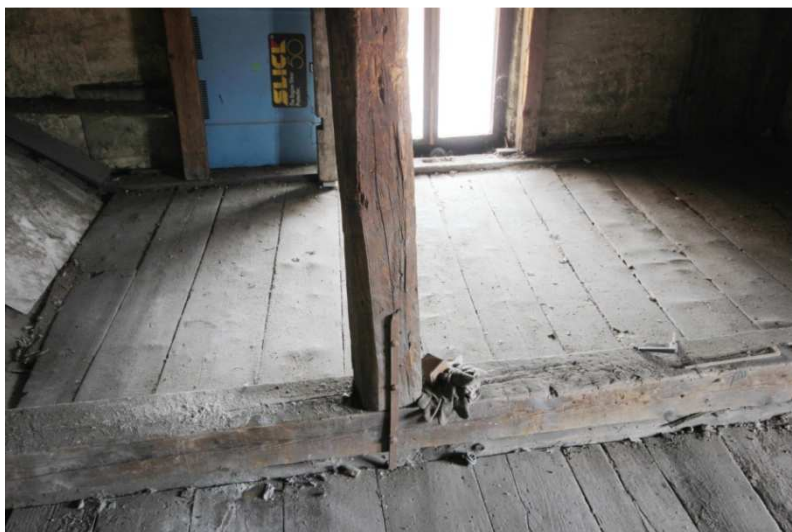
Krov B. Detail sprážení železným spojem u jižního sloupku hřebenové stolice s dvojitým prahem (vazným trámem)

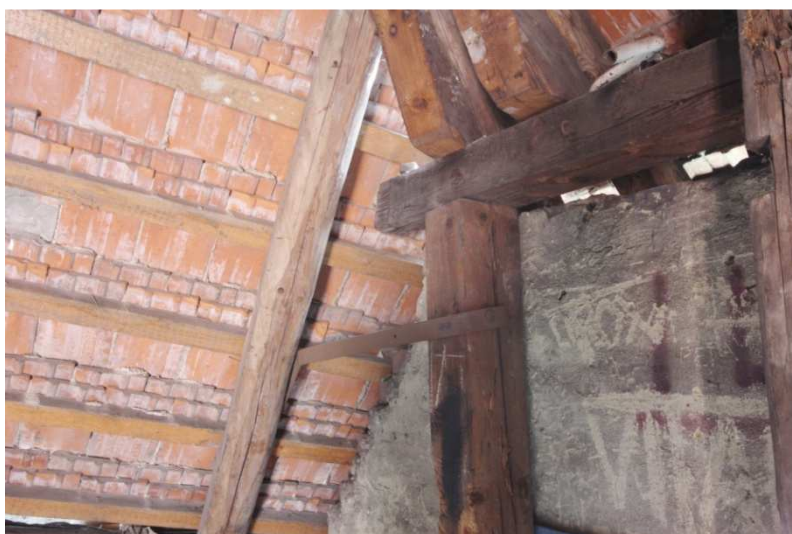
Krov B. Jižní strana východní část. Detail železného spoje mezi krajním sloupkem přístěnné stolyce a východní krokví
