ZPRÁVA STATIKA

**Statické posouzení
ohradní a dělicí zdi č.p.127,
k.ú. Česká Lípa**

V České Lípě dne 20.2.2017

Č. Zakázky: ST-2017-019

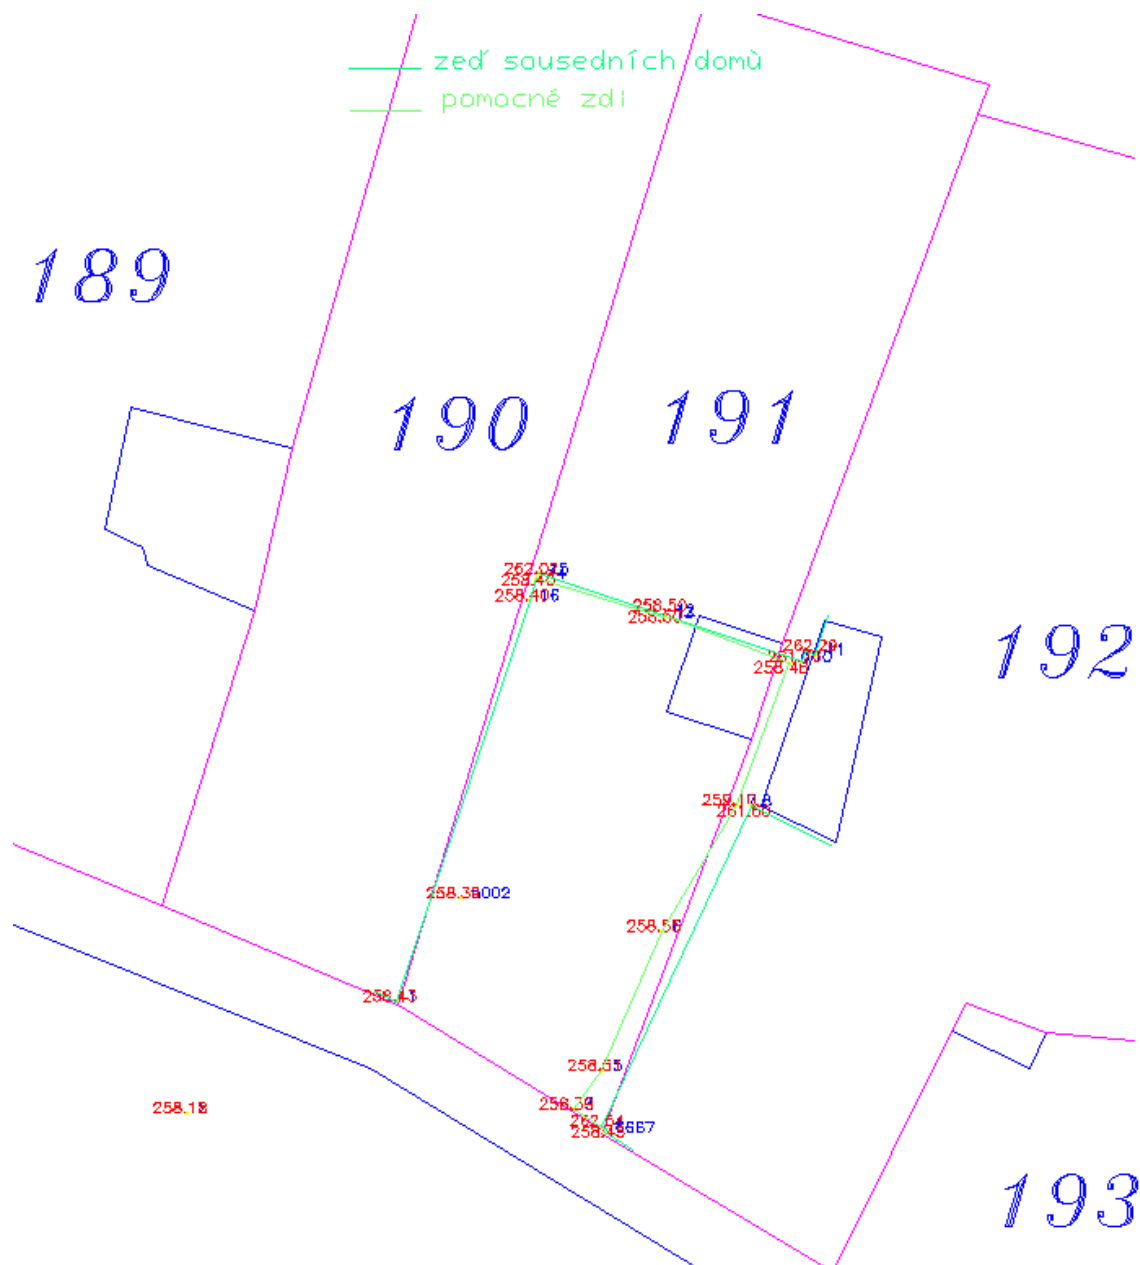
Obr.15 – Geodetické zaměření stávající ohradní a dělicí zdi
(hranice pozemků jsou znázorněny fialovou barvou)

Z hlediska památkové péče je zásadní následující obnova této ohradní a dělicí zdi z projednaného a odsouhlaseného materiálového řešení NPÚ Liberec tj. betonových bednicích dílců ve stávajícím průběhu a výšce. Navrhuje se před rozebráním této zdi
