2017

Restaurátorský průzkum

**Dekorativních prvků na fasádě kavárny Union,
Česká Lípa**

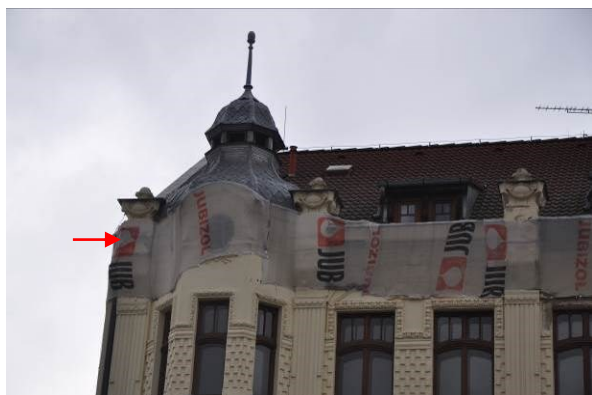
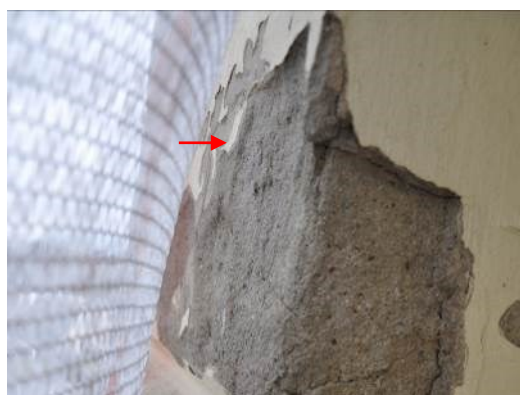
Vzorek 1

Vzorek č. 1 obsahuje vápenný štuk a bílý vápenný nátěr. Následují dva světle žluté nátěry, které obsahují titanovou bělobu a podle zkoušek rozpustnosti jsou pojené polymerní disperzí.

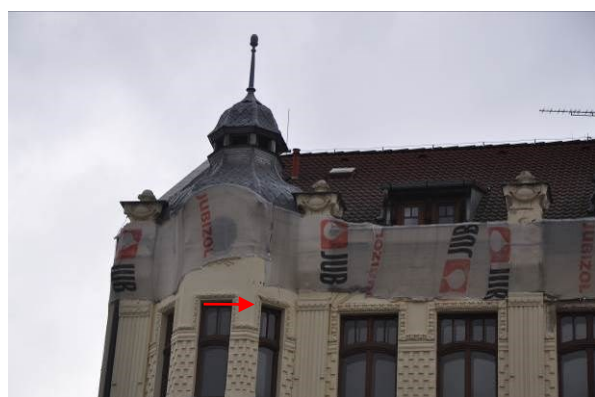
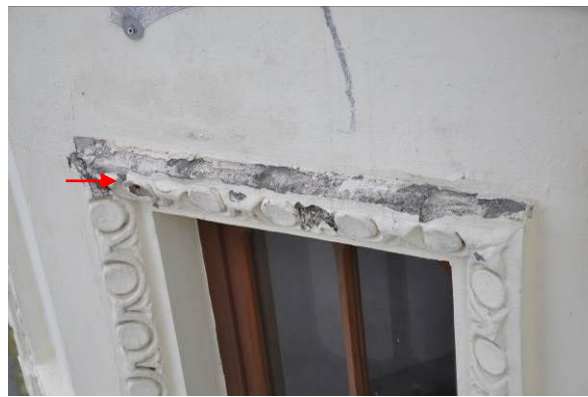
Vzorek 2

Jedná se o bílý sádrový štuk, obsahuje malé množství vápenného pojiva a přísadu křemenného písku. Sádra obsahuje četné vzduchové bubliny. Povrch je přetřený světle žlutými nátěry, které jsou shodné jako nátěry omítky ve vzorku č. 1.

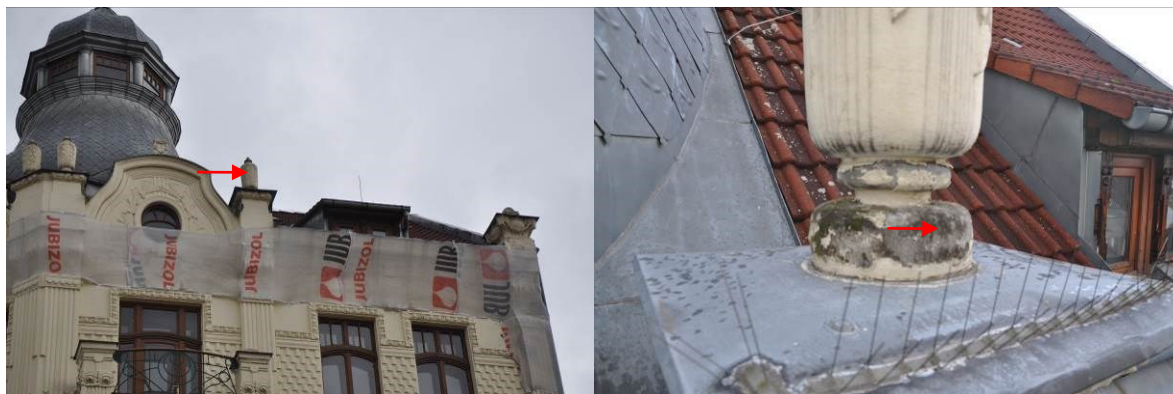
Vzorek 3

Vzorek obsahuje světlá křemenná zrna s úzkou distribucí velikostí částic mezi cca 0,3–0,5 mm a vápenné pojivo. Obsah pojiva je nízký, pojivo jen zčásti pokrývá zrna plniva, materiál je silně porézní. Vzorek dále obsahuje i organické pojivo, podle analýzy infračervenou spektroskopií jde pravděpodobně o lněný olej.

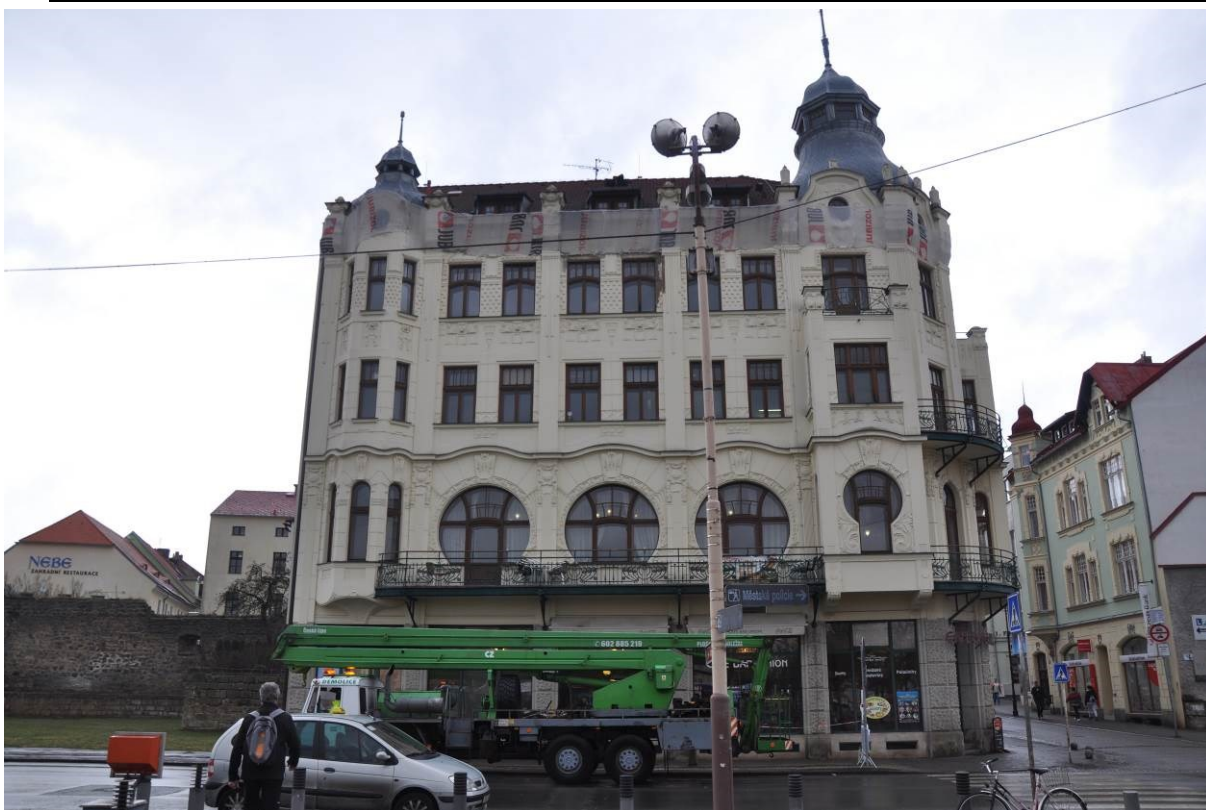
Štukové dekorativní prvky na fasádě kavárny Union vykazují různou míru poškození. Zatímco parter a spodní dvě nadpodlaží vykazují jen drobná poškození lokálního charakteru, třetí a čtvrté patro je masivně destruováno s rozsáhlým úbytkem hmot. Průzkumem z vysokozdvížné plošiny byla stanovena míra poškození v paře, které je v současné době zabezpečeno ochranou sítí z důvodu odpadávání omítky. Nejvíce poškozená je jižní strana, která je vystavena kolísání teplot.

Obrázek 1 - Celkový pohled, jižní průčelí

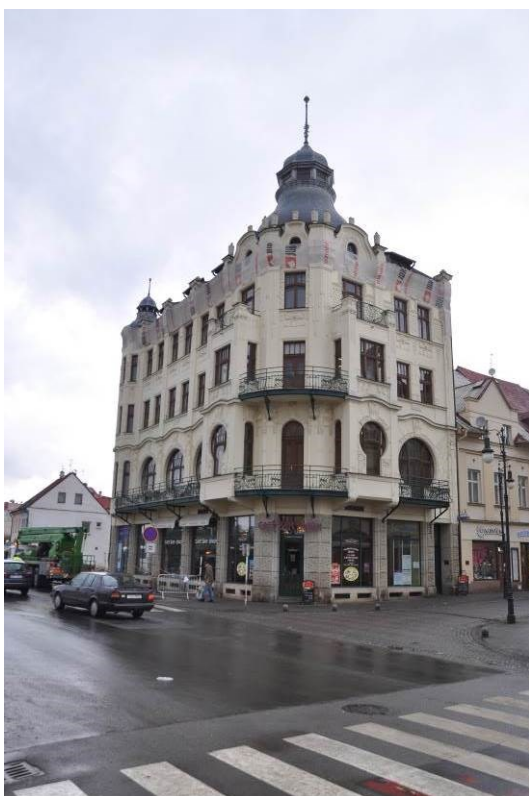
Obrázek 2 - Celkový pohled, okosené nároží

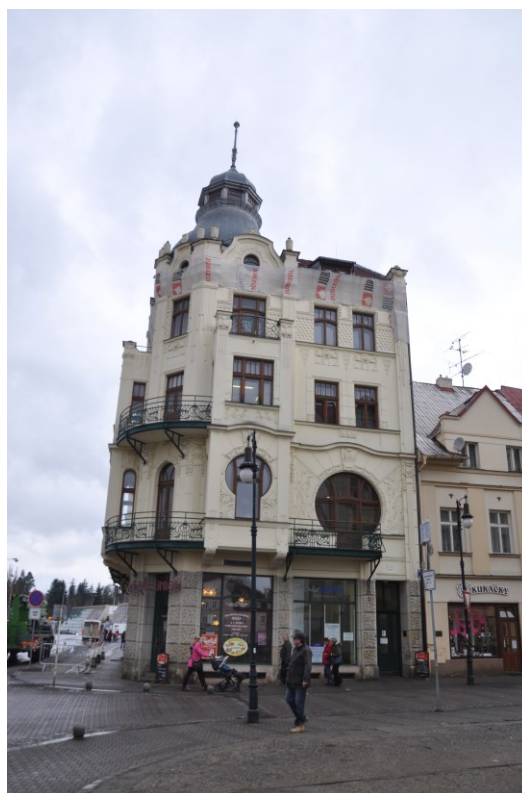
Obrázek 3 - Celkový pohled, východní průčelí

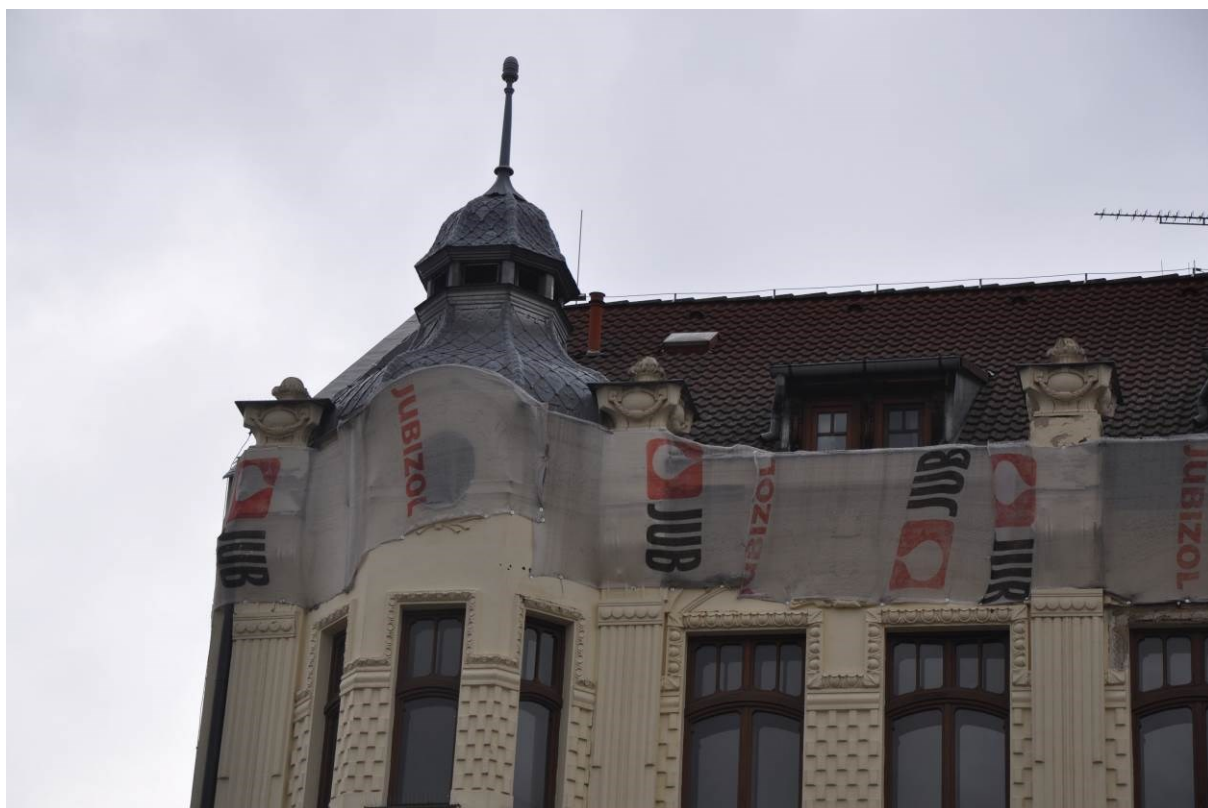
Obrázek 4 - Jižní strana, levá část, 3. a 4. patro

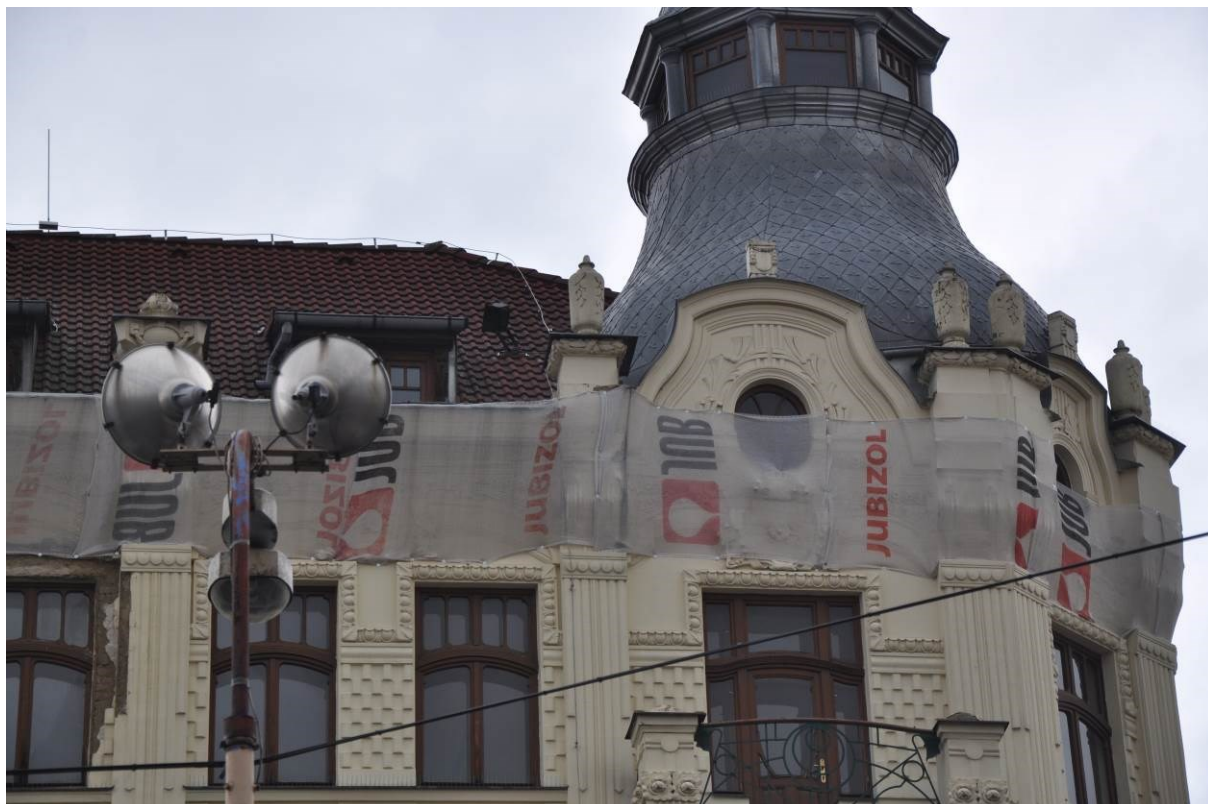
Obrázek 5 - Jižní strana, pravá část, 3. a 4. patro

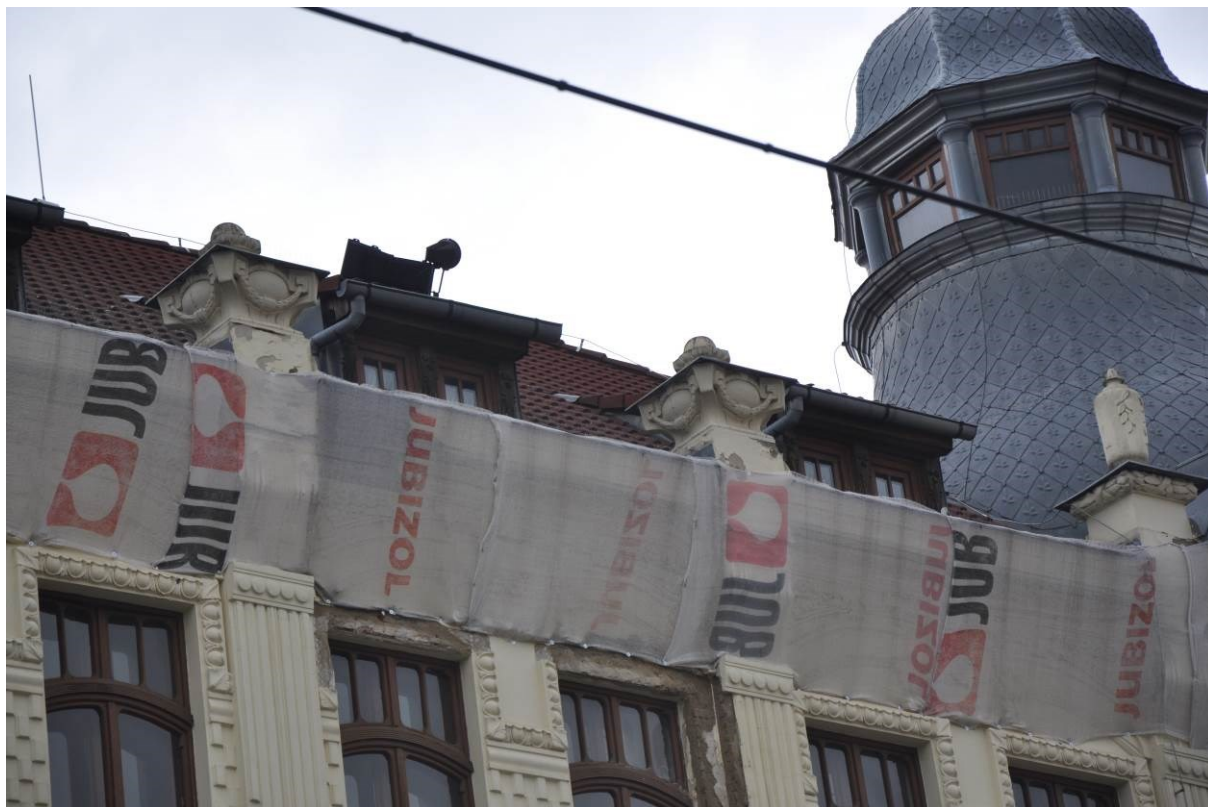
Obrázek 6 - Jižní strana, prostřední část, 3. a 4. patro

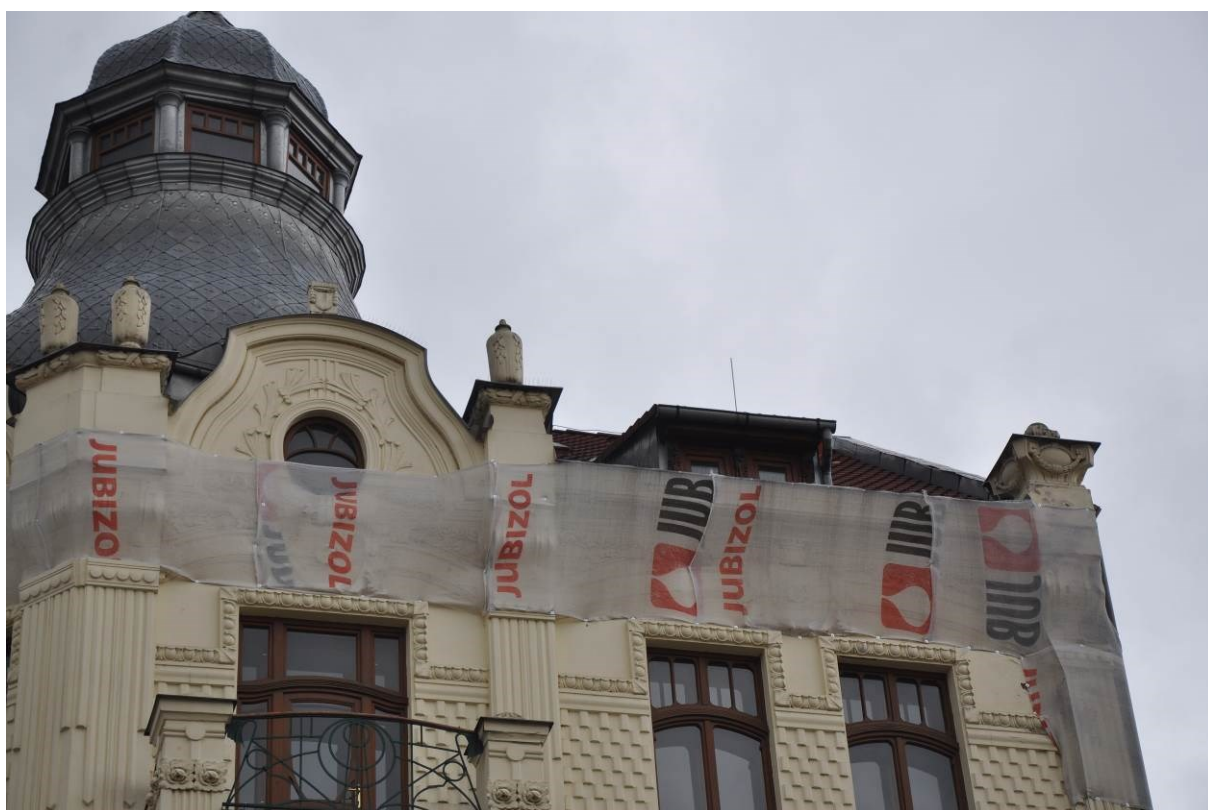
Obrázek 7 - Východní strana, 3. a 4. patro

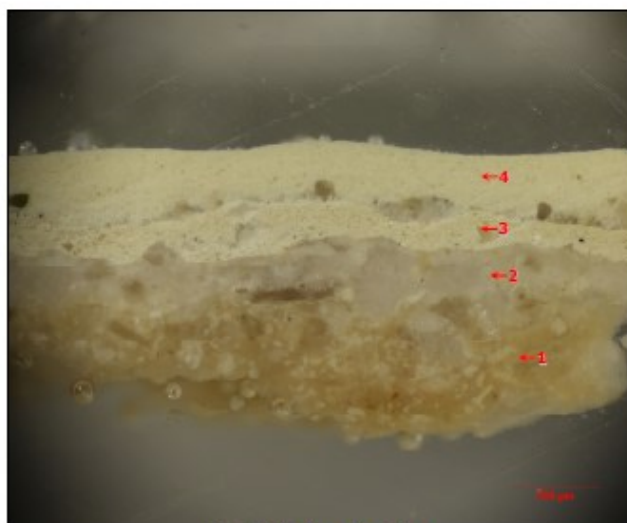
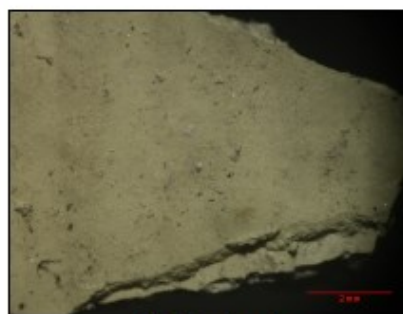
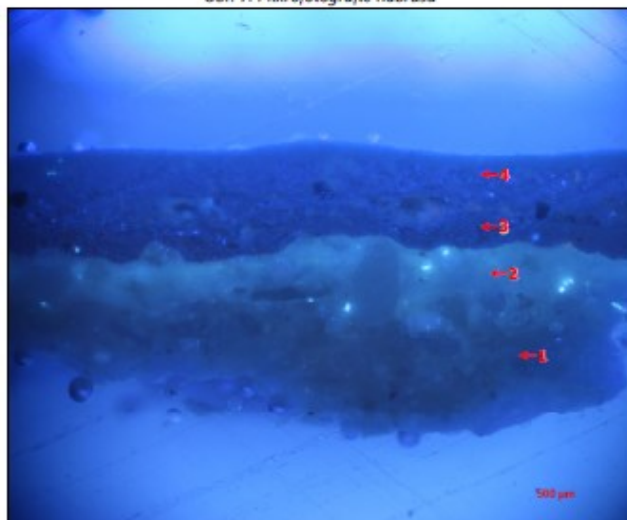
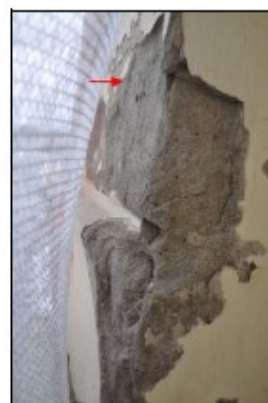
Vzorek 1

Hlavice pilastru pod vázou č. 1. (3. 4. NP)

Č.	Popis	ethanol	HNO ₃	žlutá krev. sůl	KI	NaOH	Tloušťka [µm]
4	světle žlutý nátěr s obsahem titanové běloby	rozp.	CO ₂				300–400
3	světle žlutý nátěr plněný jemným křemenným pískem, obsahuje titanovou bělobu	rozp.	CO ₂				150–300
2	bílý vápenný nátěr plněný jemným křemenným pískem		CO ₂	Fe ³⁺			200–300
1	nažloutlý vápenný štuk		CO ₂	Fe ³⁺			>800

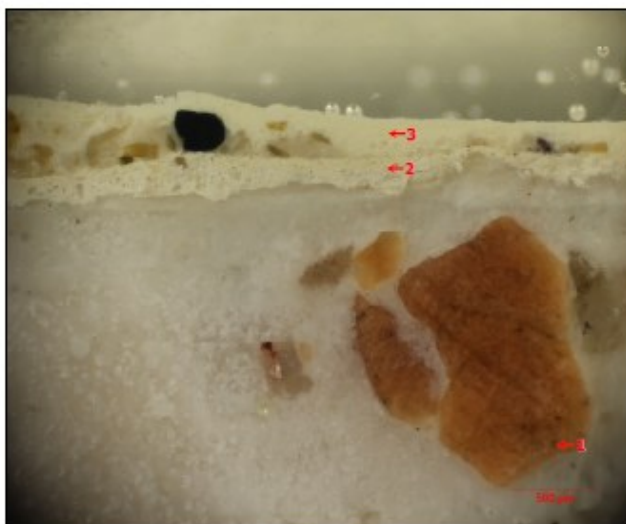
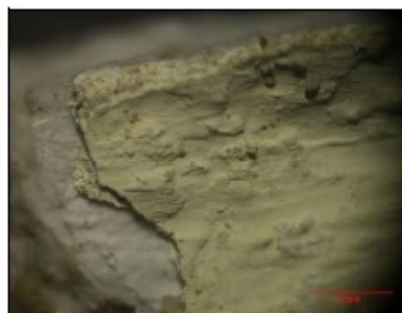
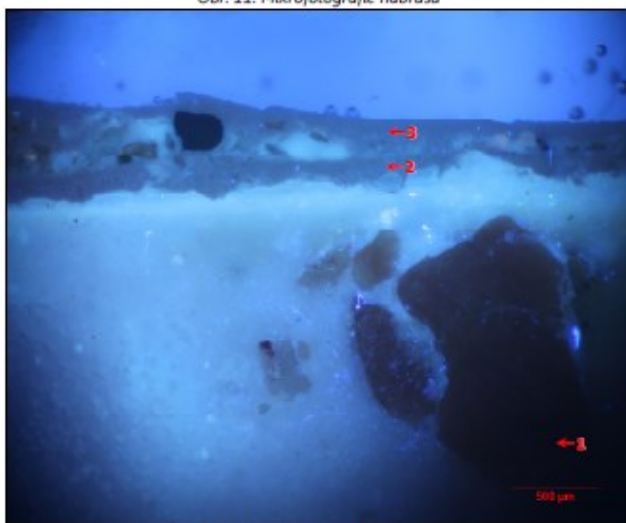
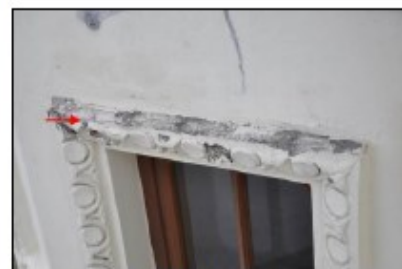
Vzorek 2

Šambrána 3. okna 3. NP.

č.	Popis	ethanol	HNO ₃	žlutá krev. suš.	KI	NaOH	Tloušťka [µm]
3	světle žlutý nátěr s obsahem titanové běloby	rozp.	CO ₂				100–200
2	světle žlutý nátěr plněný jemným křemenným pískem, obsahuje titanovou bělobu	rozp.	CO ₂				150–200
1	bílý sádrový štuk, obsahuje malé množství vápenného pojiva a přísadu křemenného písku, sádra obsahuje četné vzduchové bubliny		CO ₂	Fe ³⁺

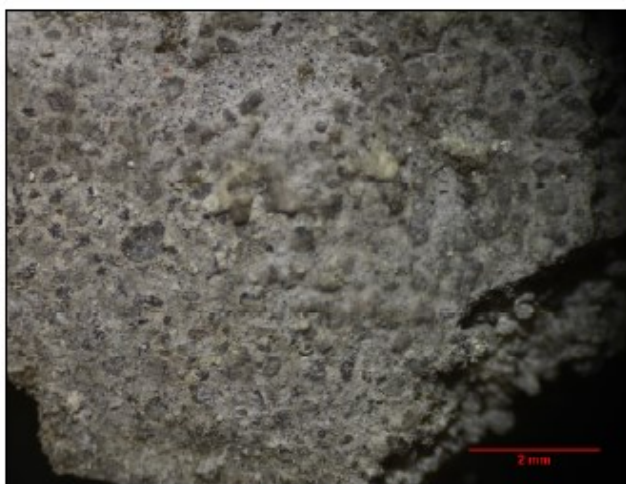
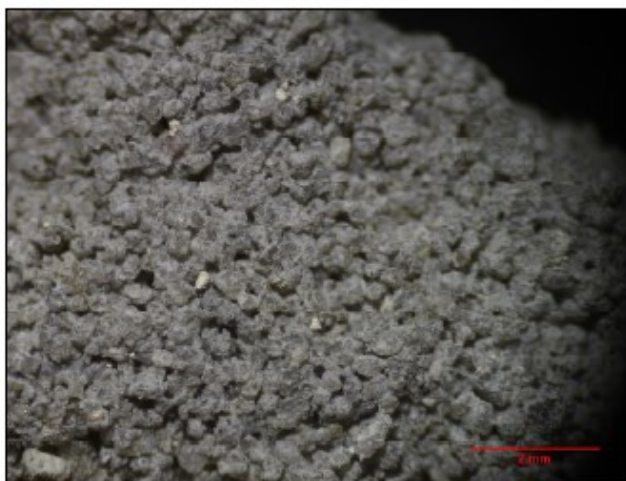
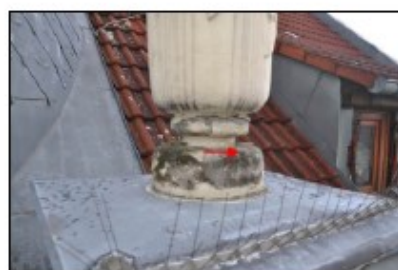
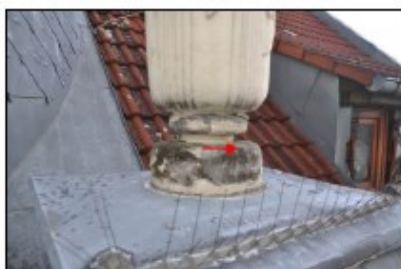
Vzorek 3

Popis	ethanol	HNO ₃	žlutá krev. sůl	KI	NaOH
Vzorek obsahuje světlá křemenná zrna s úzkou distribucí velikostí částic mezi cca 0,3–0,5 mm a vápenné pojivo). Obsah pojiva je nízký, pojivo jen zčásti pokrývá zrna plniva, materiál je silně porézní. Vzorek dále obsahuje i organické pojivo, podle analýzy infračervenou spektroskopií jde pravděpodobně o lněný olej nebo fermež (viz výsledky analýzy na následující stránce).		CO ₂	Fe ³⁺

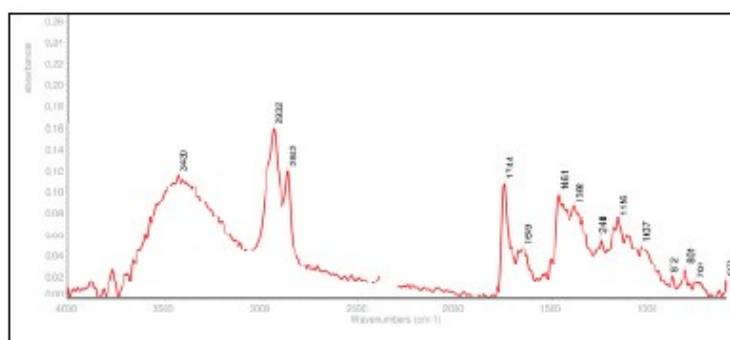
Obr. 19: Infračervené spektrum výluhu ze vzorku

složka vzorku	vlnočet [cm ⁻¹]
organické pojivo (olej)	3430, 2932, 2862, 1744, 1461, 1240, 1037
CaCO ₃	872
