ZADAVATEL	MĚSTO ČESKÁ LÍPA; IČO: 00260428 NÁMĚSTÍ T.G.MASARYKA ČP.1, 470 36 ČESKÁ LÍPA	
PROJEKT	ODBORNÝ POSUDEK STAVEBNĚ BIOLOGICKÝ PRŮZKUM KROVU A STROPU NAD 3.NP, NÁVRH SANACE	
OBJEKT	BUDOVA RADNICE NÁMĚSTÍ T.G.MASARYKA ČP.1, 470 36 ČESKÁ LÍPA	
KONSTRUKCE	DŘEVĚNÁ KONSTRUKCE TESAŘSKÁ – KROV, STROP	
ČÍSLO ZAKÁZKY	012/03.2020	
REALIZACE	03-05 2020	
ZPRACOVAL	ING. JAN KONOPÍK E-MAIL: JANKONOPIK@ZDRAVEDREVO.CZ TEL: 602947303 WEB: ZDRAVEDREVO.CZ KVĚTEN 2020	tisk PDF

1 IDENTIFIKACE

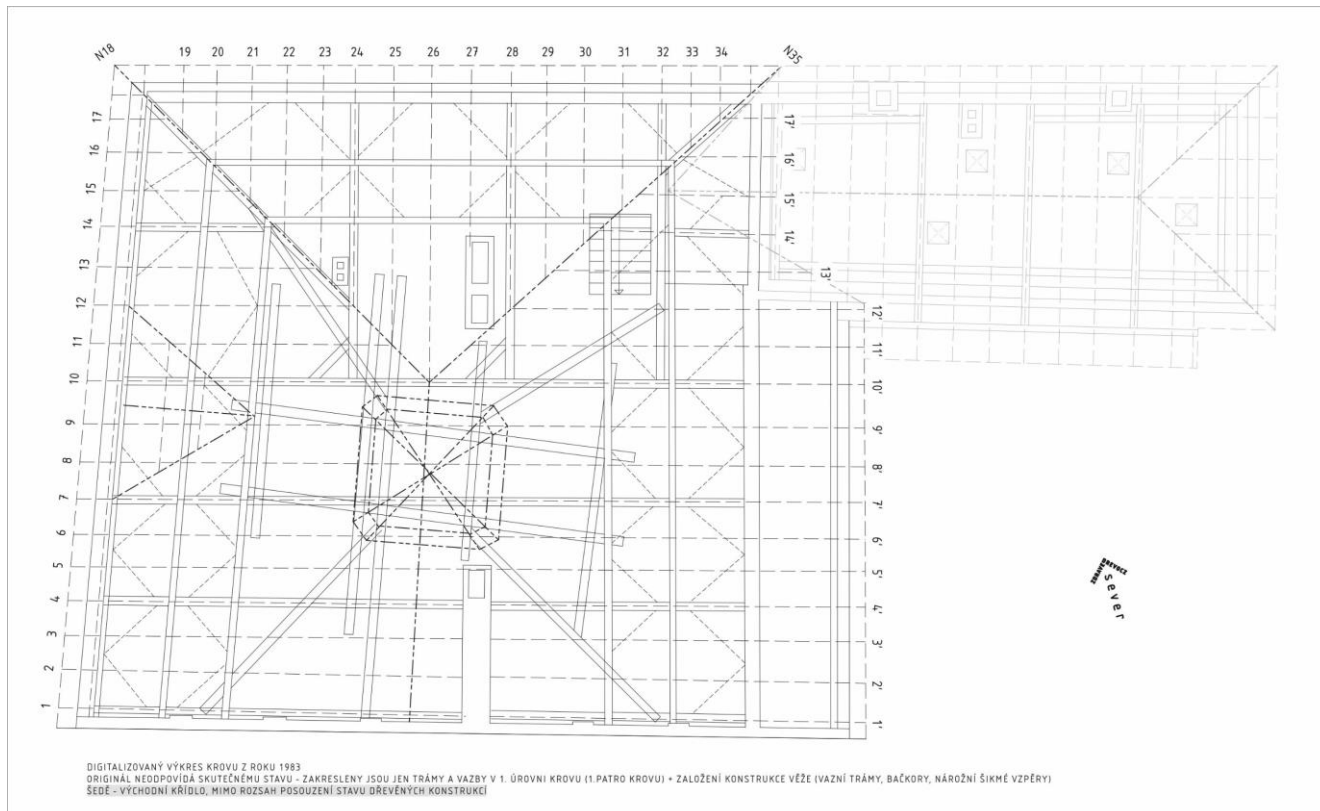
Konstrukce krovu západního vikýře nevykazuje známky destrukce dřeva - krokve a vrcholová vaznice jsou z (expozičně mladších) pilařsky opracovaných trámů. Riziku destrukce dřeva (dřevokaznými houbami) jsou vystaveny krajní krokve vikýře, konstrukčně situované při zdivu štítu.
