PŘÍLOHA 1

ILUSTRAČNÍ FOTOGALERIE

ODBORNÝ POSUDEK Č.012/03.2020

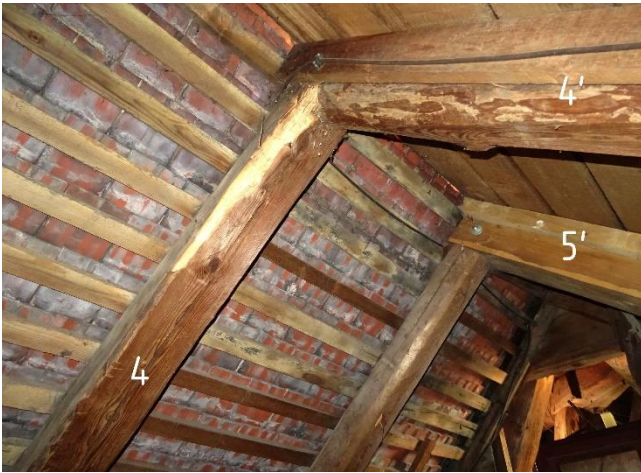
foto 36 (↑)

- foto 35:** destrukce střední vaznice (horní čtyřboká) larvami tesaříka a dřevokaznými houbami; vazba krovu 10-11
- foto 36:** destrukce střední vaznice (horní čtyřboká) larvami tesaříka a dřevokaznými houbami - detail; vazba krovu 10-11

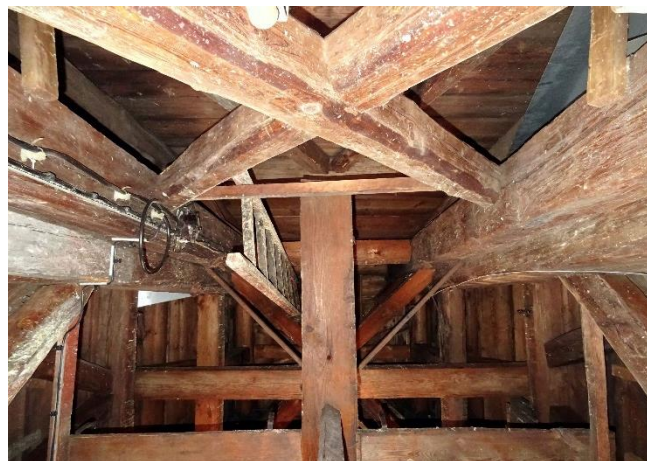
foto 43 (↑)

- foto 43:** ztužující kříže ve druhém patře konstrukce věže - destrukce dřeva larvami tesaříka + otesané vrstvy tesaříkem destruovaného dřeva
- foto 44:** pohled do konstrukce věže, část nad hodinovým strojem
