# MŠ Sovička – oprava venkovní terasy

## DOKUMENTACE PRO PROVEDENÍ STAVBY

## D.1.1 ARCHITEKTONICKO – STAVEBNÍ ŘEŠENÍ

### TECHNICKÁ ZPRÁVA

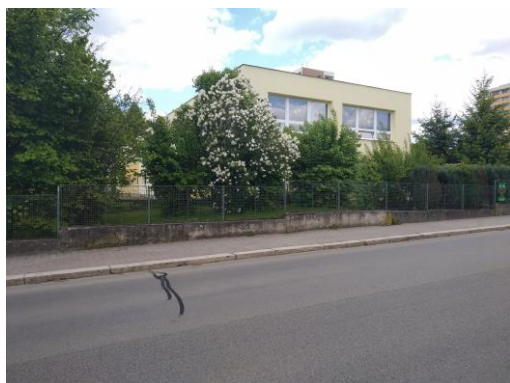
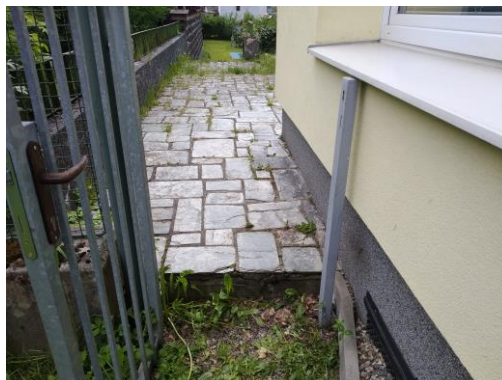
Projektant upozorňuje také na dosti problematickou dopravu na místo stavby, kdy je sice vjezd z ulice Antonína Sovy, ale na místo stavby pak vedou pouze malá vrátka pro pěší na obou stranách objektu. Spodní bránu v zahradě školky nebude možno použít, jelikož ústí na chodník pro pěší. Investor umožní zbudování vjezdu na pozemek z ulice Antonína Sovy, přes současné oplocení. Investor umožní rozebrání plotu, příp. podezdívky, odstranění keřů apod. pro boční přístup k terase. Zhotovitel si musí v takovém případě požádat a zajistit DIO.
