## ZPRÁVA STATIKA

**Statické posouzení altánu  
na p.p.č. 5858 v k.ú. Česká Lípa**

V České Lípě dne 30.9.2021

č. zakázky: ST-2021-095

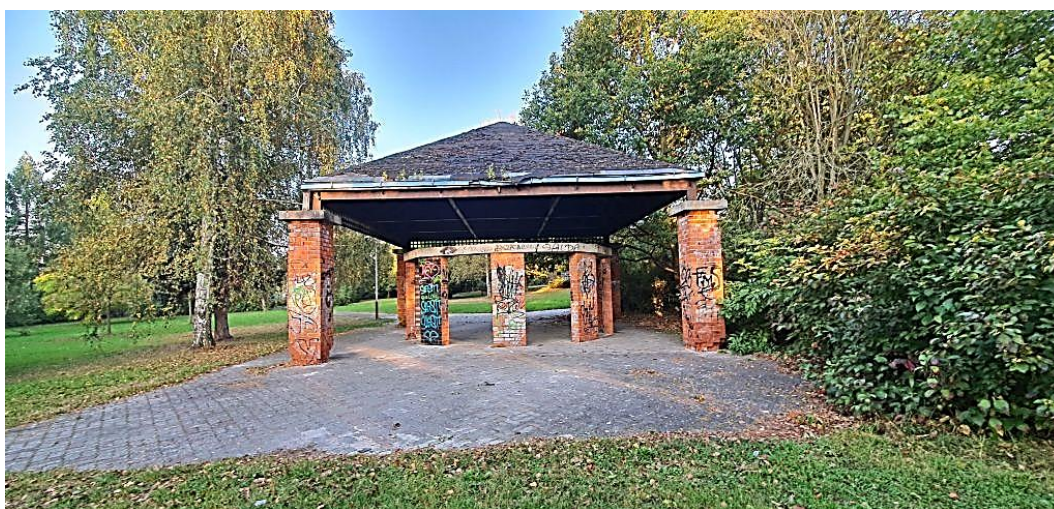
**Obrázek 2 – Pohled od východu na stávající altán  
na p.p.č. 5858 v k.ú. Česká Lípa**

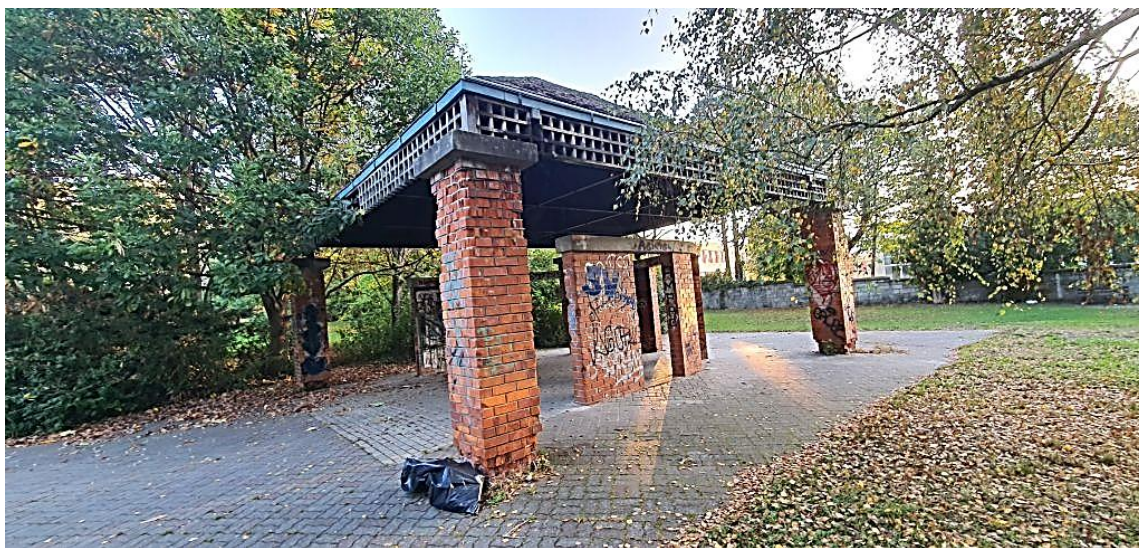
- Mechanické poškození zdobných podokapních dřevěných roštů při severozápadním a při jihozápadním průčelí.
- Absence zdobných podokapních dřevěných roštů při jihovýchodním a severovýchodním průčelí.

Obrázek 3 – Pohled od jihozápadu na stávající altán  
na p.p.č. 5858 v k.ú. Česká Lípa
