### ZPRÁVA č.137/22

Stavebně technický průzkum  
a posouzení stavu objektu č.p.159  
ČESKÁ LÍPA

OBJEDNATEL: **Město Česká Lípa**  
STAVBA-OBJEK: **objekt č.p.159, Česká Lípa**  
KONSTRUKCE: **vodorovné nosné konstrukce, svislé nosné konstrukce**

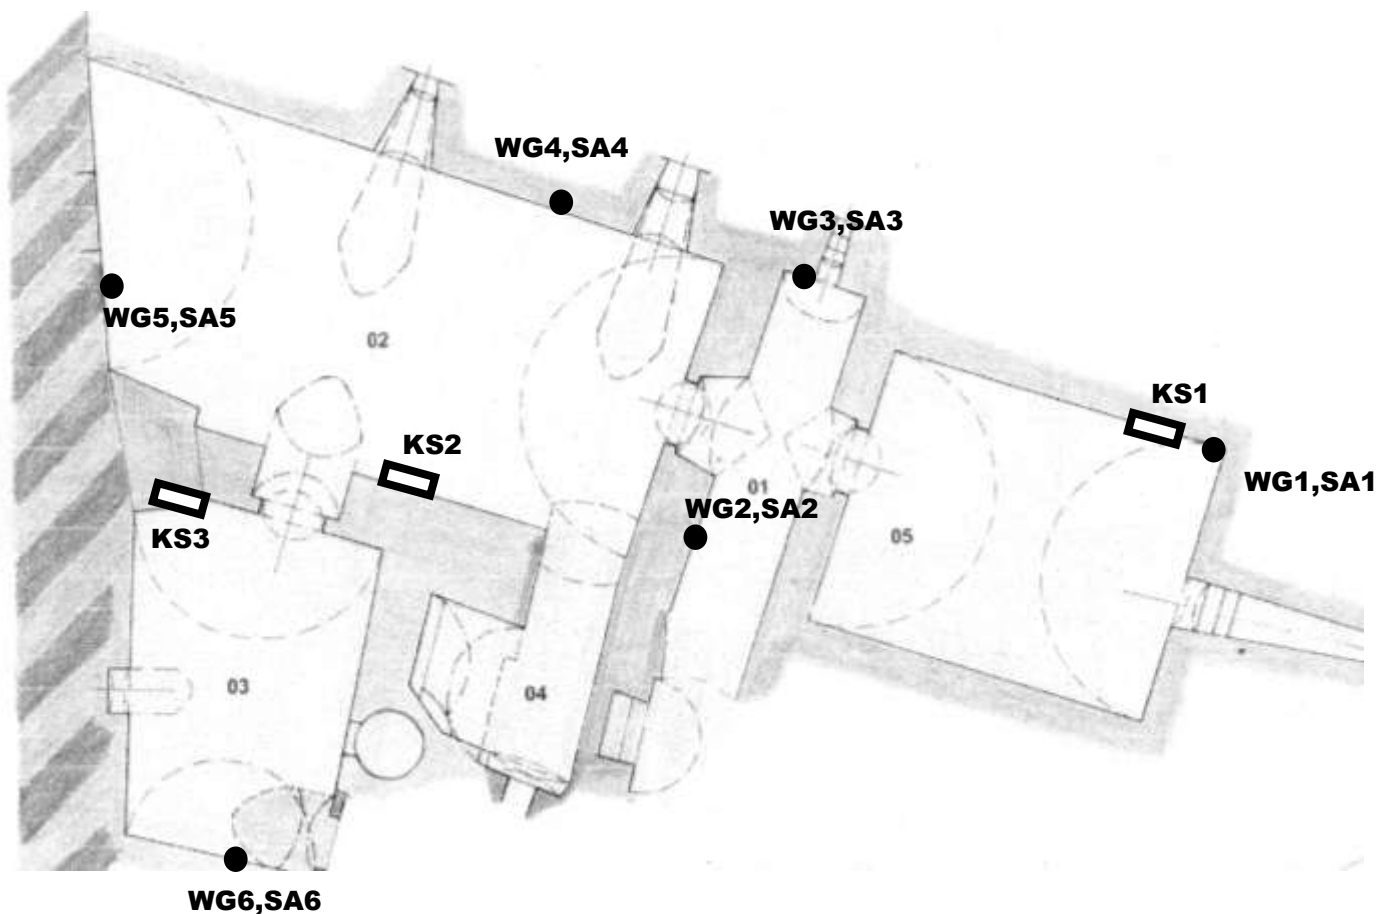
**SCHÉMA č.4:** Umístění odběru vzorků ze zdiva ke gravimetrickým zkouškám vlhkosti a salinity zdiva v 1.P.P. a kopaných sond

Umístění jednotlivých měření jsou patrná z následujících schémat č.4 pro 1.P.P. a č.5. pro 1.N.P. Vzorky a místa odběru byla označena WG1, SA1 až WG6,SA6 pro 1.P.P. a WG7, SA7 až WG10, SA10 pro 1.N.P.
