ZPRÁVA č.135/22

**Stavebně technický průzkum
a posouzení stavu objektu č.p.158
ČESKÁ LÍPA**

OBJEDNATEL: **Město Česká Lípa**
STAVBA-OBJEK: **objekt č.p.158, Česká Lípa**
KONSTRUKCE: **vodorovné nosné konstrukce, svislé nosné konstrukce**

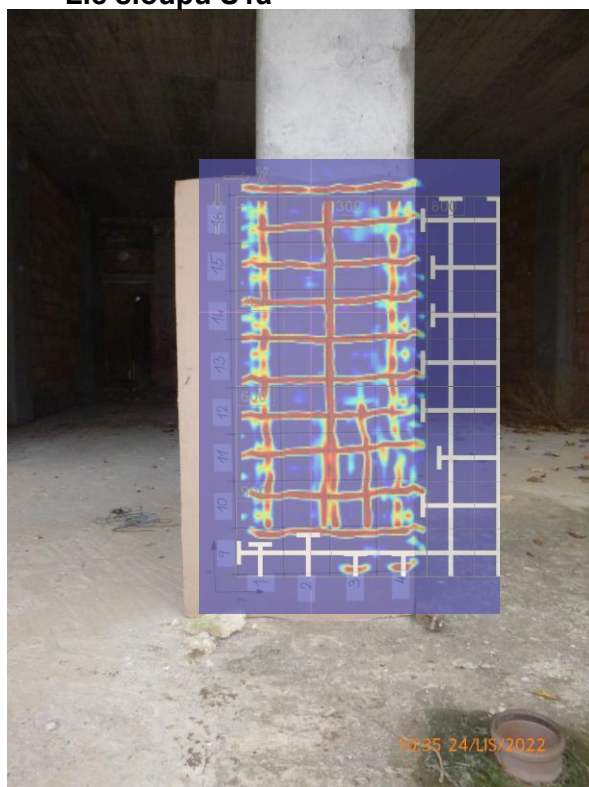
Líc sloupu S1a

<p>Rozložení výztuže sloupu v patě. Při měřeném líci sloupu jsou po výšce uloženy 3 pruty, jeden uprostřed a 2 v rozích.</p> <p>Krytí svislé výztuže 30 - 40 mm Ve spodní části sloupu jsou patrné pruty vytažené ze základů končící ve výšce cca 700 mm</p> <p>Třmínky uloženy á 120 mm s krytím cca 15 - 25 mm</p>

SCHÉMA č.2: Záznam z nedestruktivního měření metodou GPR
- Sloup S1 - průmět měření na sloup

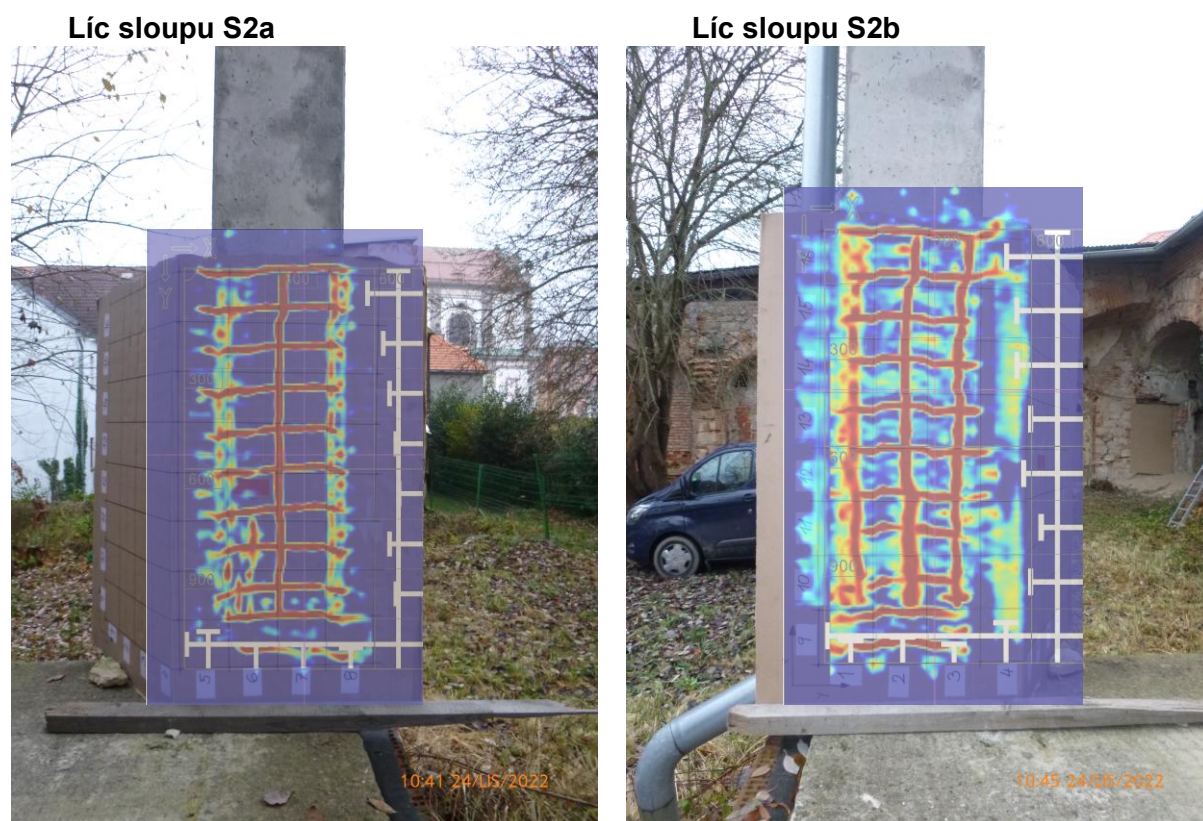
SCHÉMA č.4: Záznam z nedestruktivního měření metodou GPR
- Sloup S2 - průmět měření na sloup

<p>Rozložení výztuže sloupu v patě. Při měřeném líci sloupu jsou po výšce uloženy 3 pruty, jeden uprostřed a 2 v rozích.</p> <p>Krytí svislé výztuže 25 - 45 mm Ve spodní části sloupu jsou patrné pruty vytažené ze základů končící ve výšce cca 600 mm</p> <p>Třmínky uloženy á ~115 mm s krytím cca 10 - 20 mm</p>
