NÁZEV AKCE:		ADRESA STAVBY:	
Rekonstrukce Kounicova domu, Berkova ul. čp. 100, Česká Lípa		Berkova 100, Česká Lípa	
		SO:	
INVESTOR:

DigiTry Art Technologies s.r.o. Vocetářova 2449/5, 180 00 Praha 8 IČ: 01930249; DIČ: CZ01930249	ZODPOVĚDNÝ PROJEKTANT: Ing. Martin Hulan VYPRACOVAL: Ing. Martin Hulan
STUPEŇ:	Dokumentace pro provádění stavby	PDPS	ČÁST: D.1.1
NÁZEV PŘÍLOHY:	TECHNICKÁ ZPRÁVA		INDEX ČÁSTI: D.1.1 REVIZE: - FORMÁT: 21xA4 MĚŘÍTKO: -
			Č. PŘÍLOHY: 1

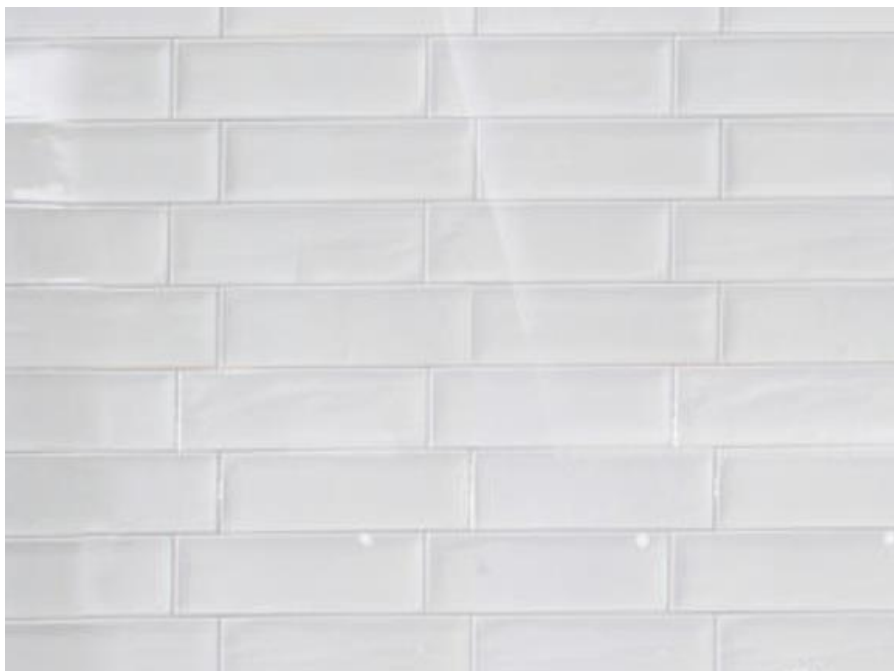
Konkrétní vzor a spárořez keramických obkladů a dlažeb je součástí projektu interiéru. Dlaždice a obklady budou vyvzorkovány.

Bude použit glazovaný obklad se zvlněným povrchem.
