STAVEBNĚ HISTORICKÝ PRŮZKUM

**ČESKÁ LÍPA - č.p. 1
radnice**

Česká Lípa

červen 2003

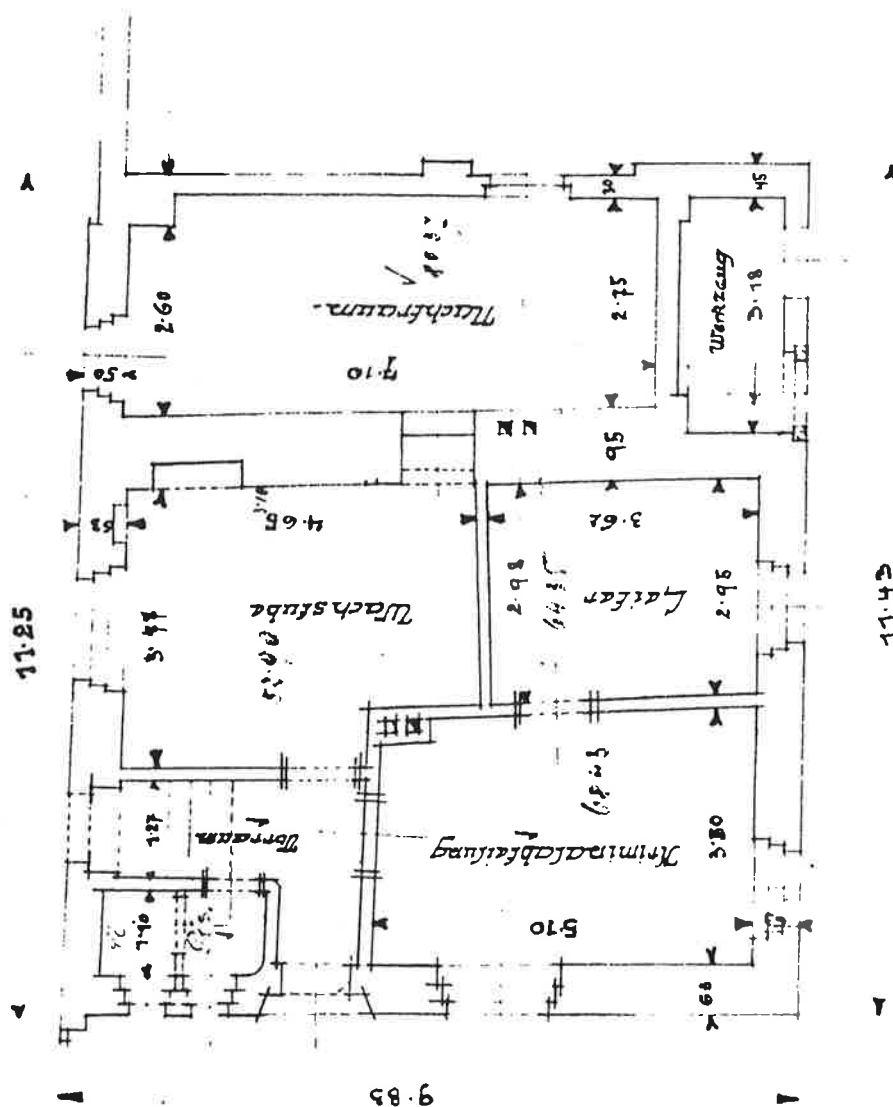
Plan
der eingebaute Polizeiräume
ehemaliger Stallgebäude der Stadtgemeinde
B. Leipzig.
