Inventarizace hodnotných historických prvků v tzv. Kounicově domě v České Lípě

Česká Lípa, dům čp. 100, Berkova 5 (Zámecká 24), parc. č. 114

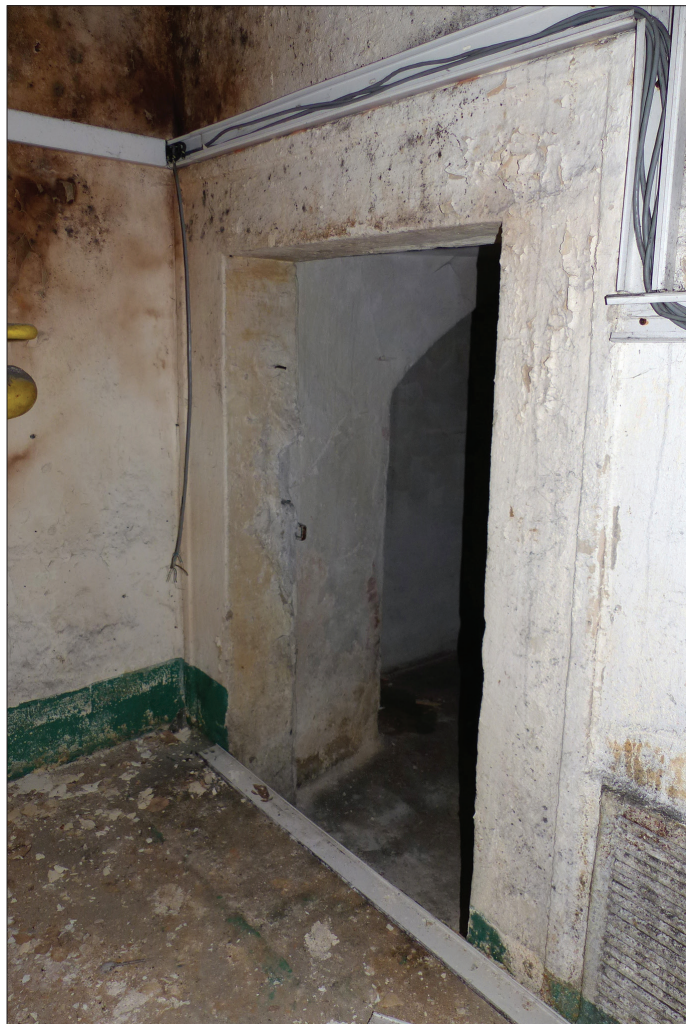
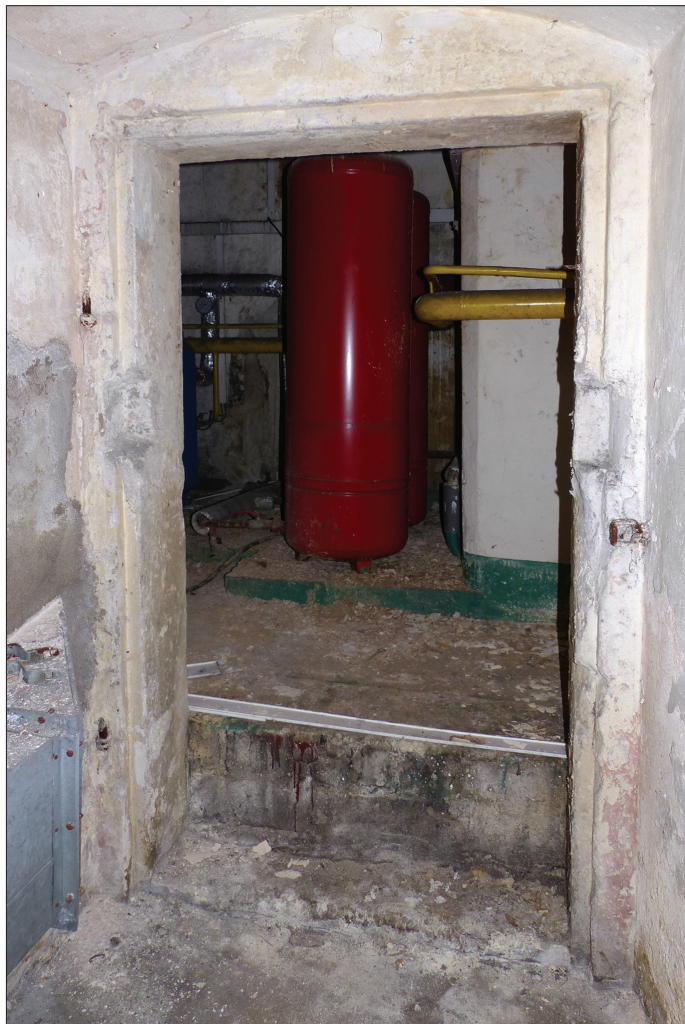
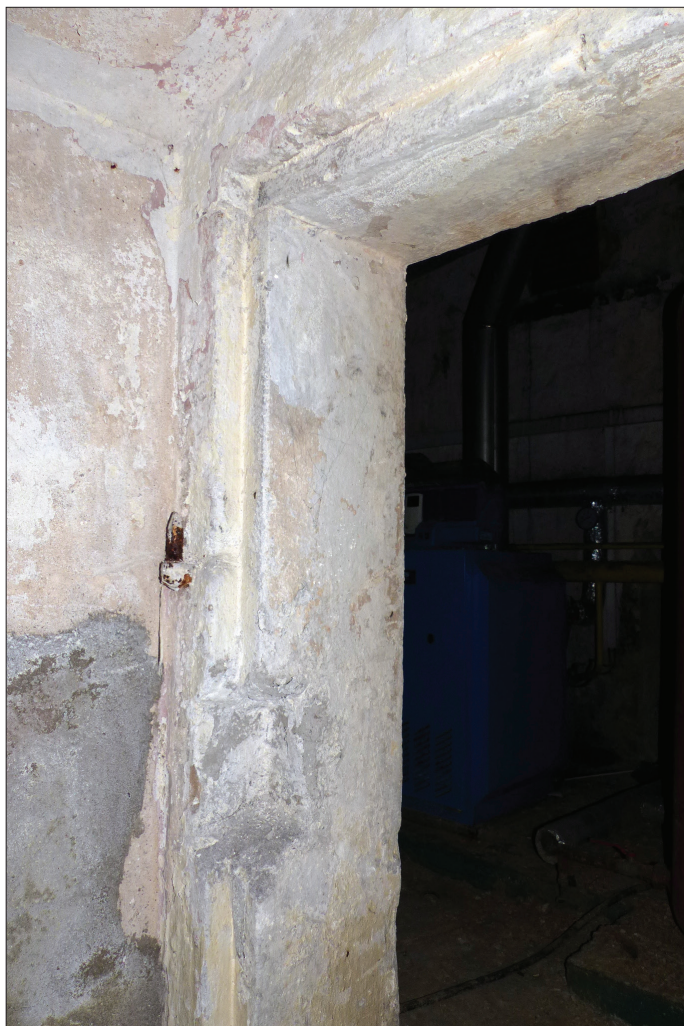
<i>Prvek:</i>	Kamenná dveřní zárubeň (portál)	<i>Označení prvku:</i>	D1-15
<i>Základní rozměr:</i>	světlost otvoru 186 × 90, šířka ostění 23		
<i>Umístění:</i>	mezi místnostmi 104 a 108		
<i>Popis:</i>	Kamenná zárubeň (portál) s úzkou obvodovou lištou, obrácená do místnosti 104, z rubu s drážkou pro dveře otvíravé do místnosti 108, levé, se záseky pro závoru		
<i>Materiál:</i>	kámen (pískovec?)		
<i>Povrchová úprava</i>	souvrvství nátěrů		
<i>Zasklení:</i>	ne		
<i>Kování:</i>	dva železné háky pro zavěšení dveří v levé stojce (při pohledu z 108), oko pro uzavírání v pravé		
<i>Datace:</i>	1787		
<i>Technický stav:</i>	poškozeno		
<i>Poznámky:</i>			
<i>Počet snímků:</i>	3		
<i>Autor listu:</i>	Jiří Bláha	<i>Datum:</i>	prosinec 2021
