OPRAVA HAVARIJNÍHO STAVU STŘECHY
ZŠ Pátova 406/1, Česká Lípa
POHLEDY :

Oprava havarijního stavu střechy ZŠ Pátova 406/1 Česká Lípa	
ČÁST PD :	D1.1 Architektonicko stavební řešení
NÁZEV VÝKRESU :	Pohledy

FORMÁT :	6x A4 (110x100)		
ÚČEL :	dokumentace pro provedení stavby		
DATUM :	17.05.2021		
ZMĚNA A :	ZMĚNA B :	ZMĚNA C :	ZMĚNA D :
MĚŘÍTKO :	1:200		
ČÍSLO VÝKRESU :	ZŠP-2021-D04

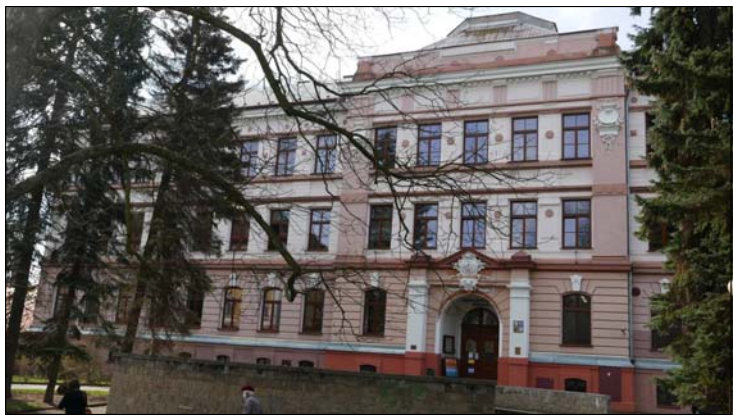
POHLED Z ULICE PÁTOVA (severní) :

- stávající konstrukce objektu
- výměna střešního pláště
- stávající svody dešťové vody - celkem 6x
- stávající svody bleskosvodu - celkem 9x
