OPRAVA HAVARIJNÍHO STAVU STŘECHY  
MŠ Nerudova 628/8, Česká Lípa  
OPRAVA STÁVAJÍCÍHO KOMÍNA :

NÁZEV VÝKRESU :							
Oprava stávajícího komína

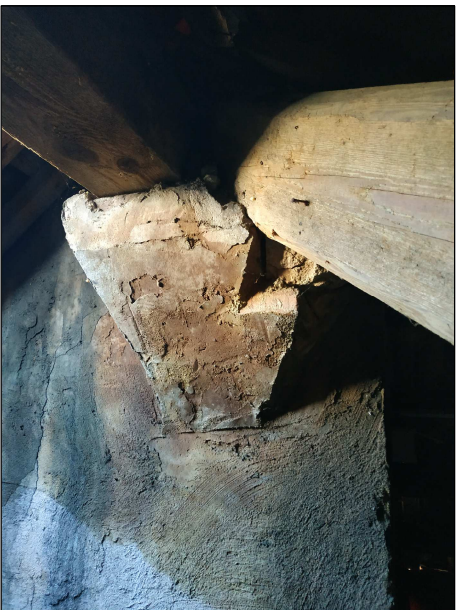
Komínové těleso je třeba stejně jako nad střechou opravit i uvnitř půdního prostoru.  
Jsou na něm uloženy nosné prvky konstrukce krovu.

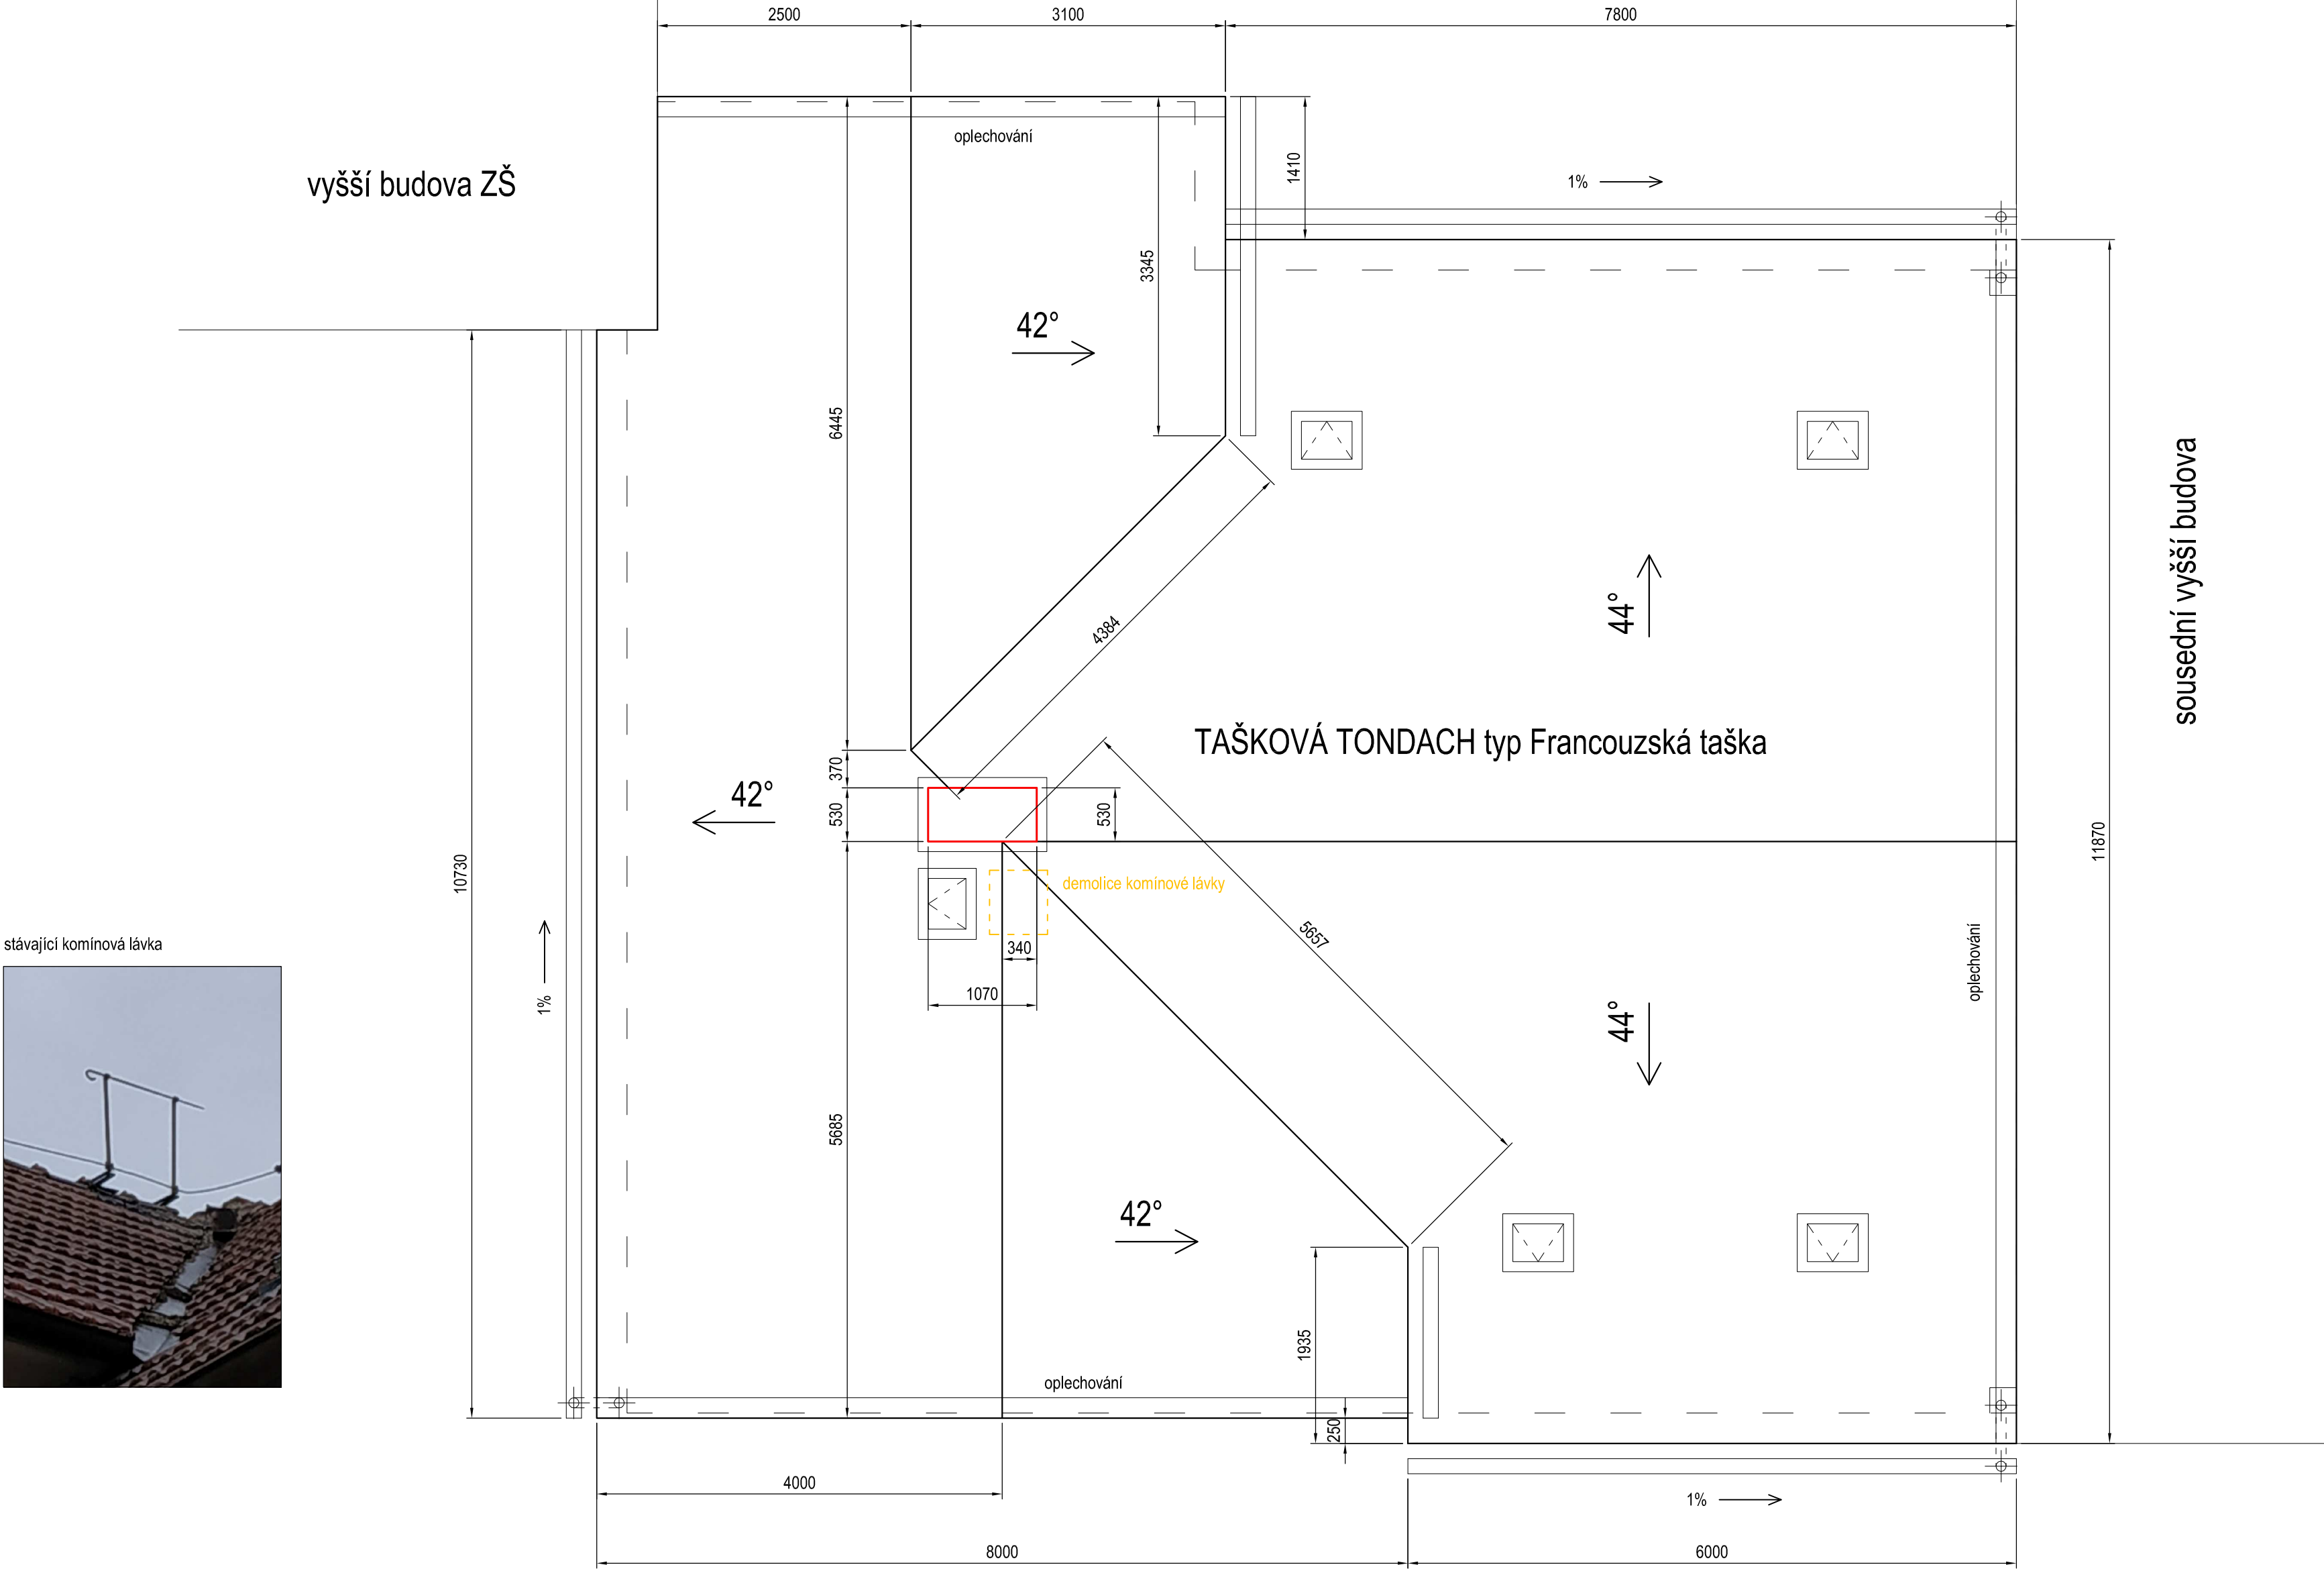
- Oprava zdiva stávajícího komína nad střechou:
1. zbavit zbytků staré omítky, pokud je
  2. vyspravit (vytmelit) poškozené spáry zdiva
  3. očistit zdivo
  4. natáhnout sklolaminátovou síťku
  5. provést jednu vrstvu speciální omítky (voděodolné a zároveň vysoušecí) do extrémního prostředí v tl. cca 10 mm

Stávající komínová hlavice je tvořena přetažením jedné vrstvy cihel.  
Bude opravena a omítnuta stejně jako komínové těleso.

Bude odstraněná stávající ocelová komínová lávka bez náhrady.
