OPRAVA HAVARIJNÍHO STAVU STŘECHY

MŠ Nerudova 628/8, Česká Lípa

KROV - STÁVAJÍCÍ STAV - PŮDORYS :

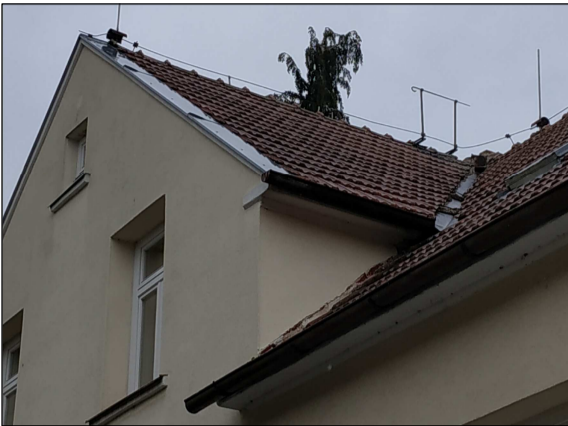
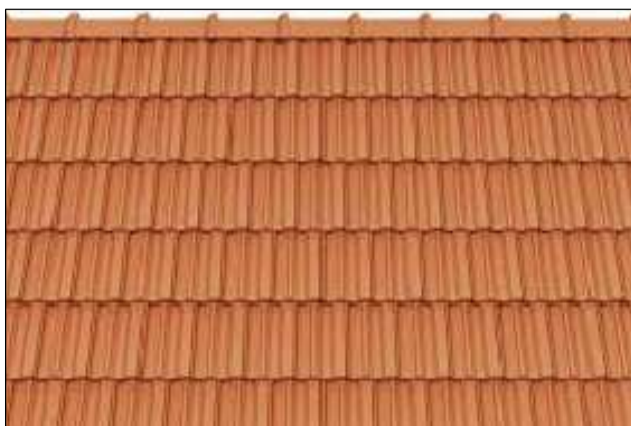
1. Odstranit stávající krytinu - střešní tašky Tondach typ francouzská taška. V půdní části bez plošného bednění, pouze latě. V části objektu obydlený půdní prostor, zde jsou konstrukce krovy zakryty. Odstranit stávající latě a kontralatě (pokud jsou) a stávající asfaltovou lepenku na bednění (pokud je). Stávající dřevěné bednění nad obývanou částí podkrovní očistit a opatřit ochranným nátěrem proti škůdcům a proti hnilobě.
