OPRAVA HAVARIJNÍHO STAVU STŘECHY
MŠ Nerudova 628/8, Česká Lípa

STŘECHA - BLESKOSVOD - STÁVAJÍCÍ STAV :

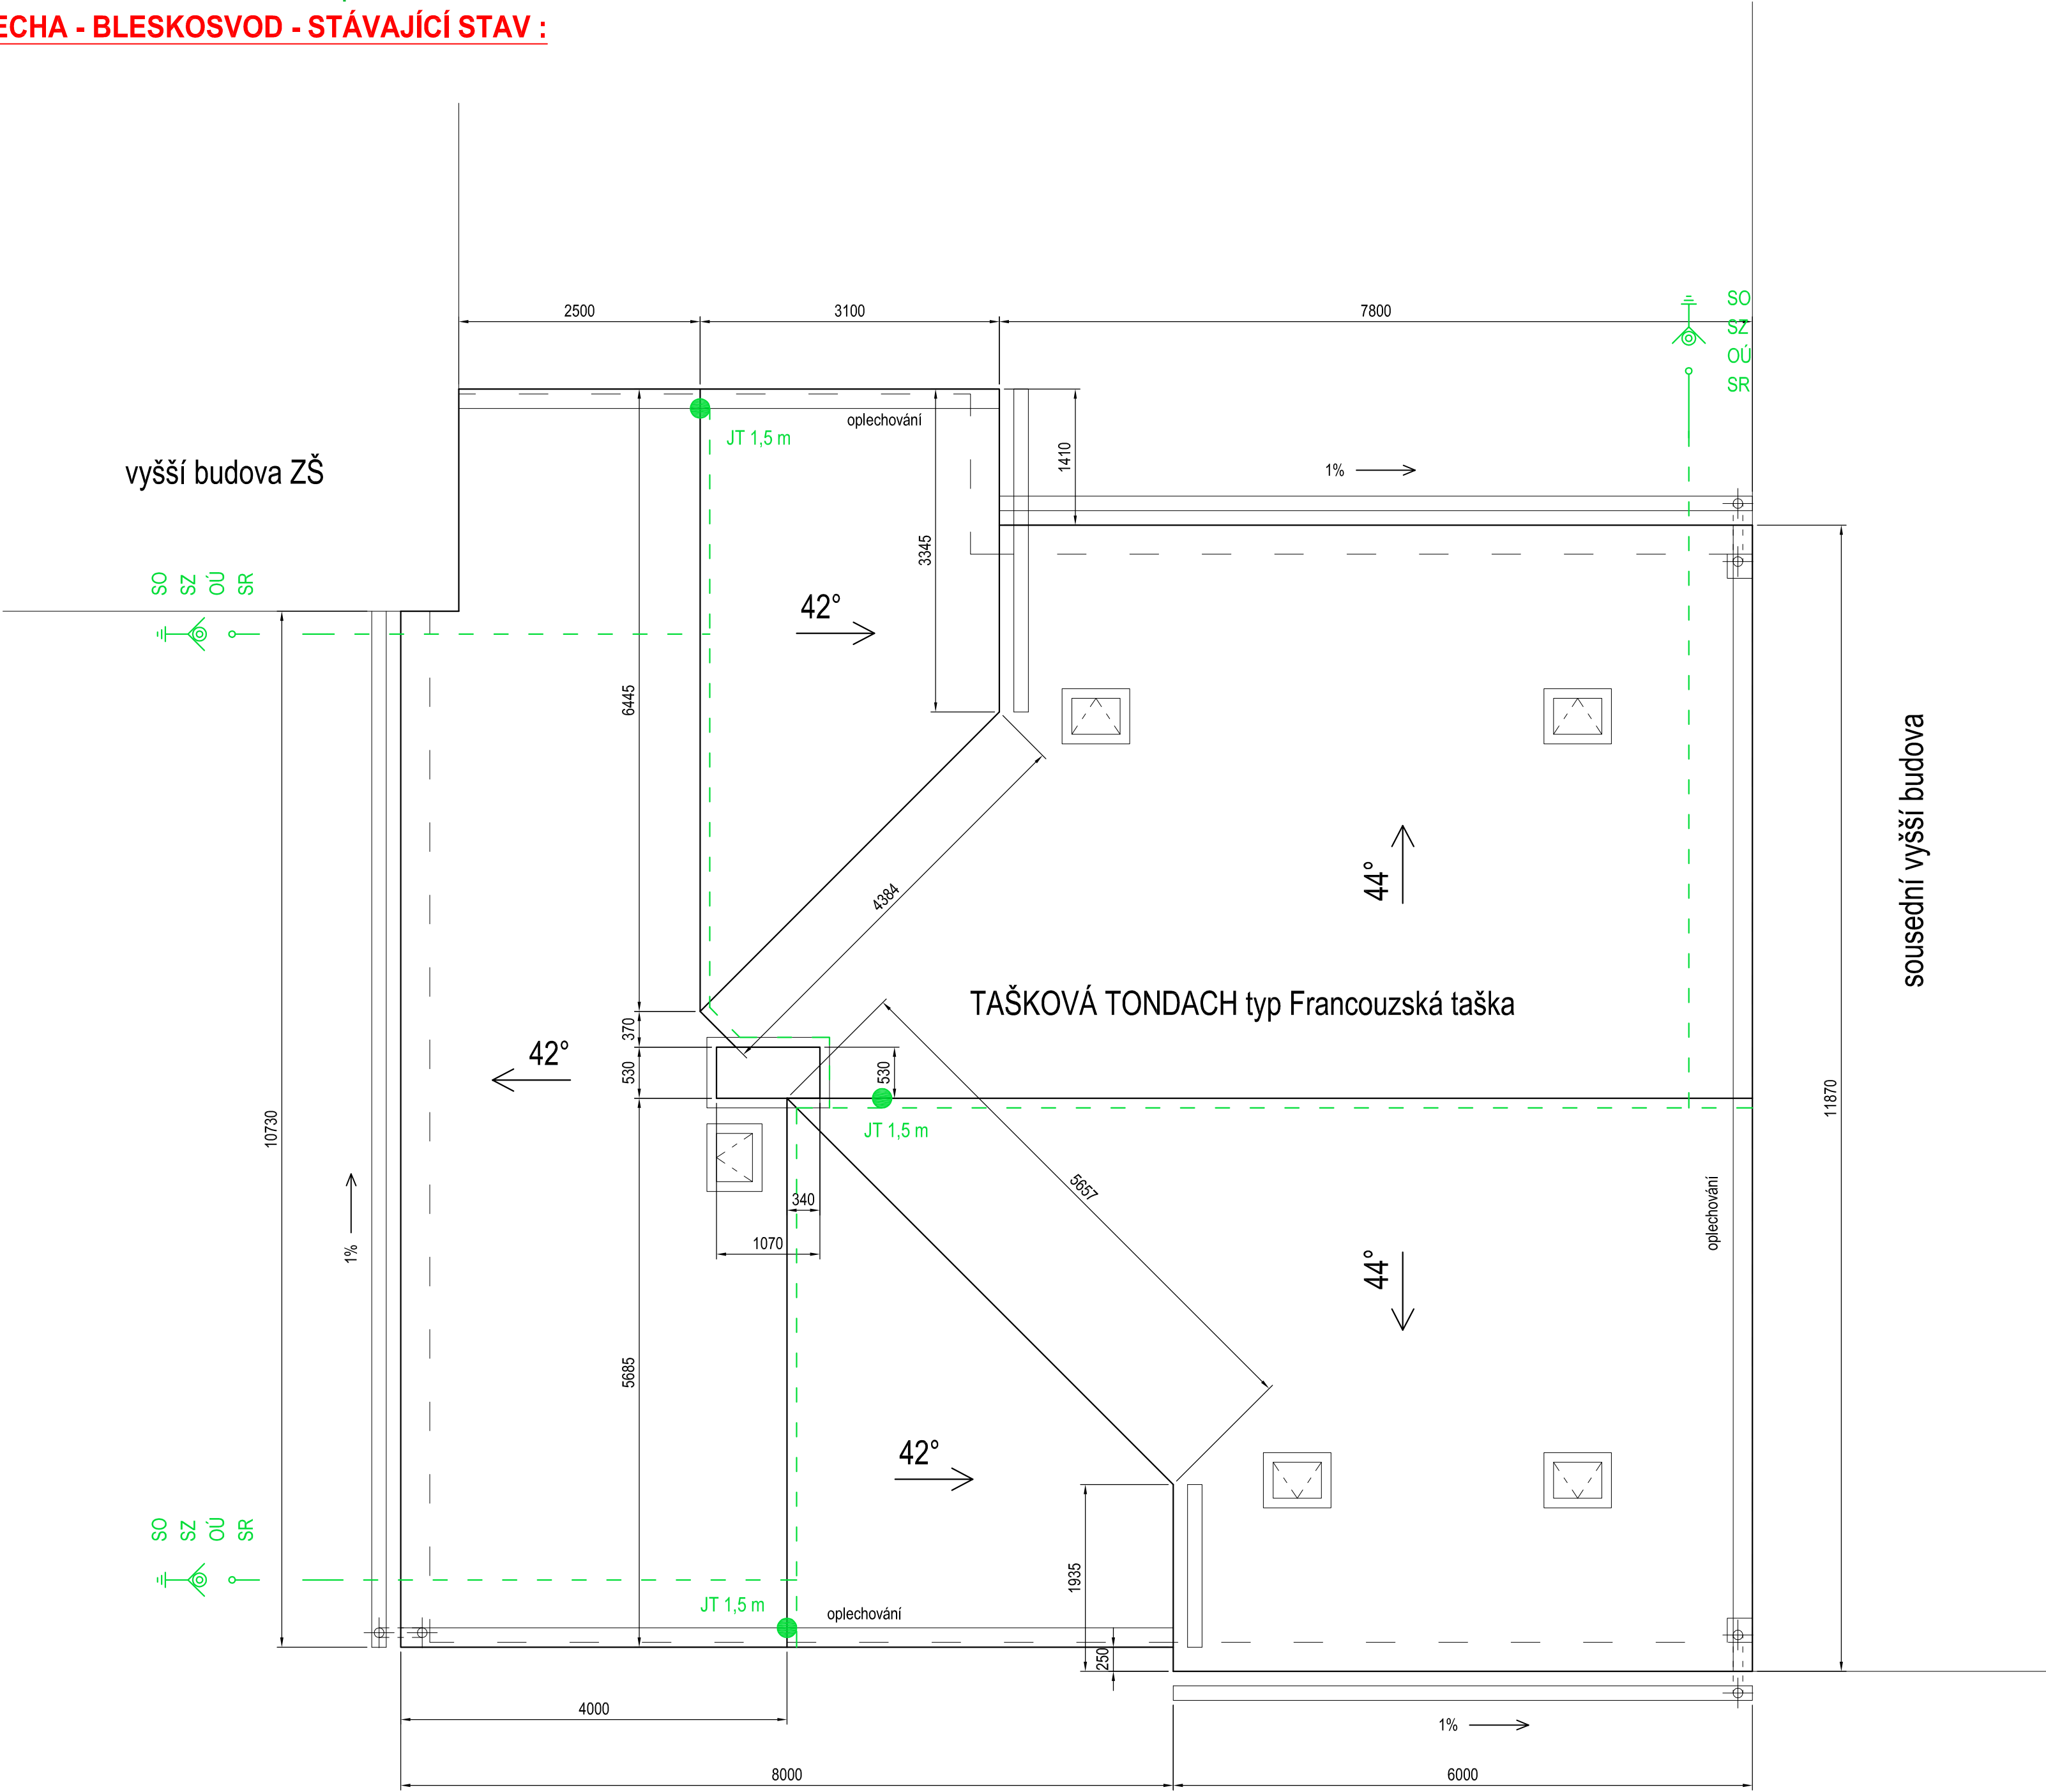
[- -] prvky stávající bleskosvodné soustavy
Přezkoušet zemnicí schopnost stávající konstrukce.
Pokud nevyhoví, zemnit na nové zemnicí tyče.

JT jímací tyč 1,5 m
SR svorka pro uzemnění
OÚ ochranný úhelník
SZ zkušební svorka uzemnění
SO svorka přípojovací
