OPRAVA HAVARIJNÍHO STAVU STŘECHY SPOJOVACÍ ČÁSTI

Sokolovna a ZŠ Pátova, Česká Lípa

STÁVAJÍCÍ KROV - ŘEZY :

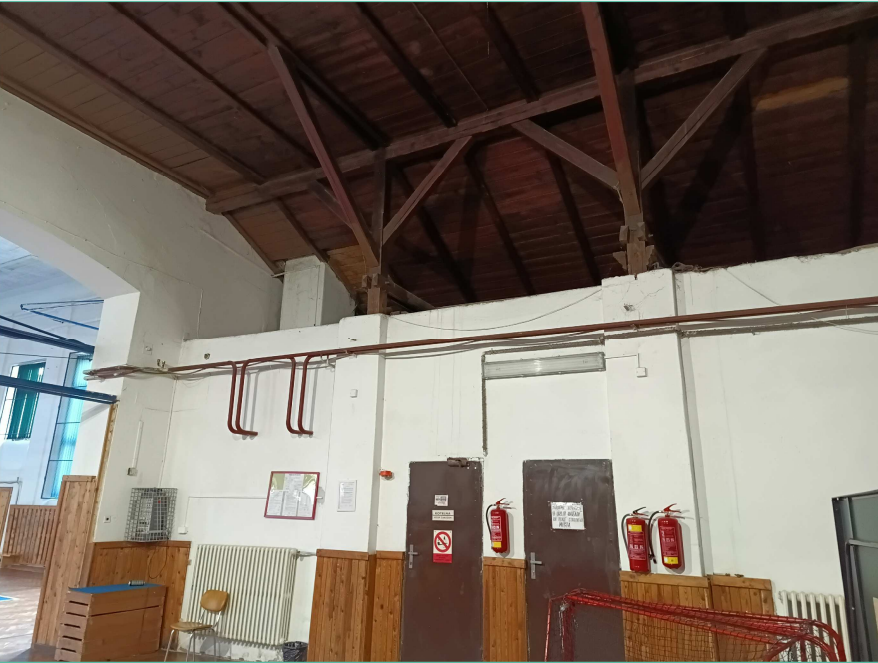
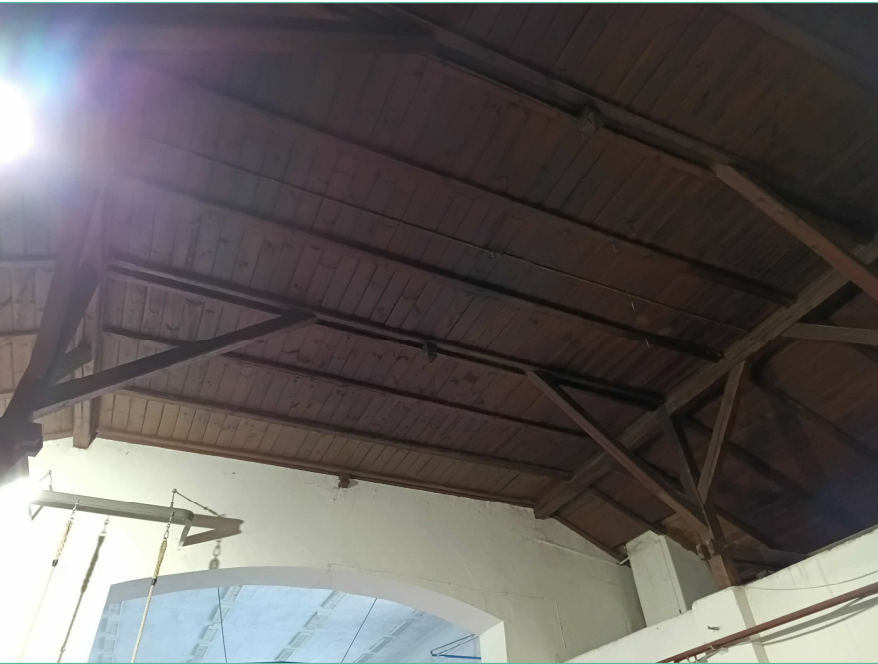
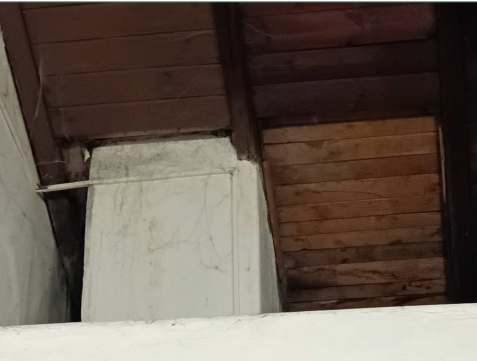
Pohled na část krovu z nářadovny :

Stávající krokv v kominovém tělese.
Komin se dnes používá pouze pro odvětrání
plynového kotle.
