OPRAVA HAVARIJNÍHO STAVU STŘECHY SPOJOVACÍ ČÁSTI

Sokolovna a ZŠ Pátova, Česká Lípa

Střecha - výměna střešní krytiny - detaily

ZŠ Pát - 2025 - D05

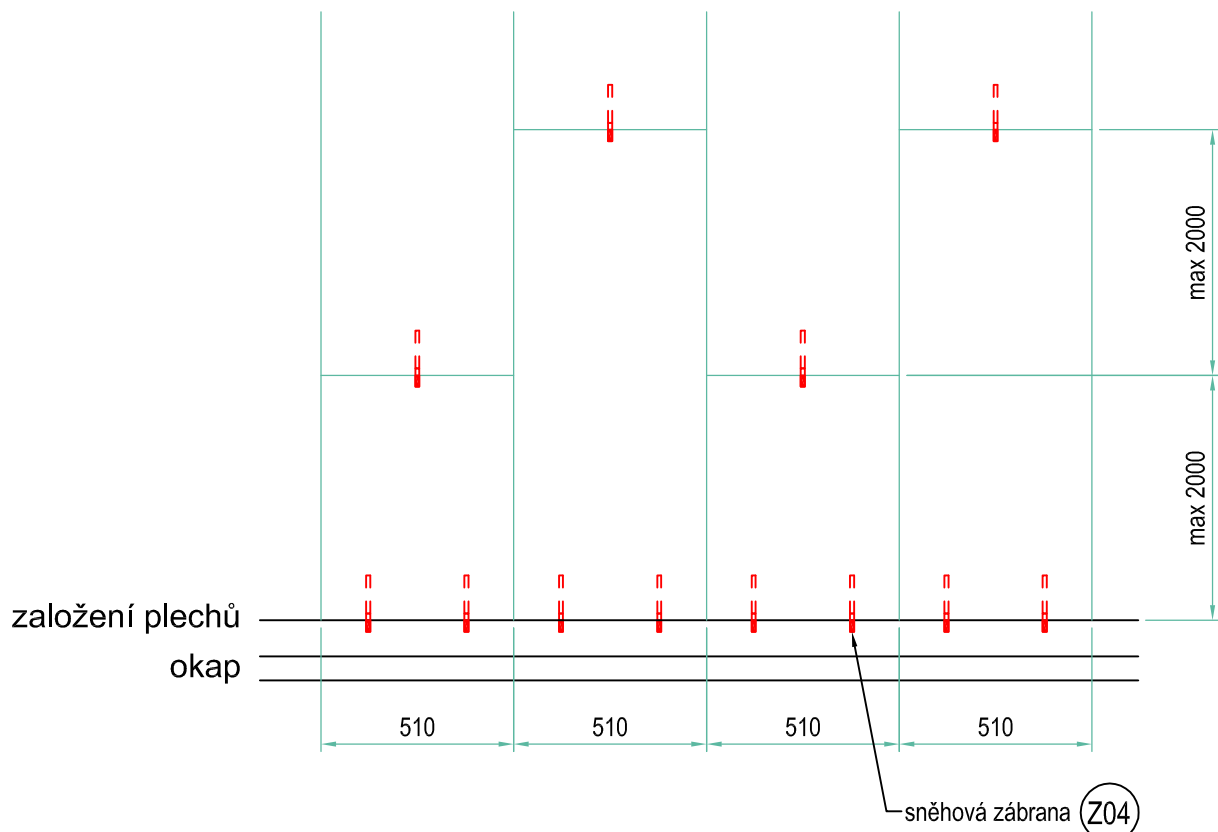
Detail C-C
zakončení u hřebene

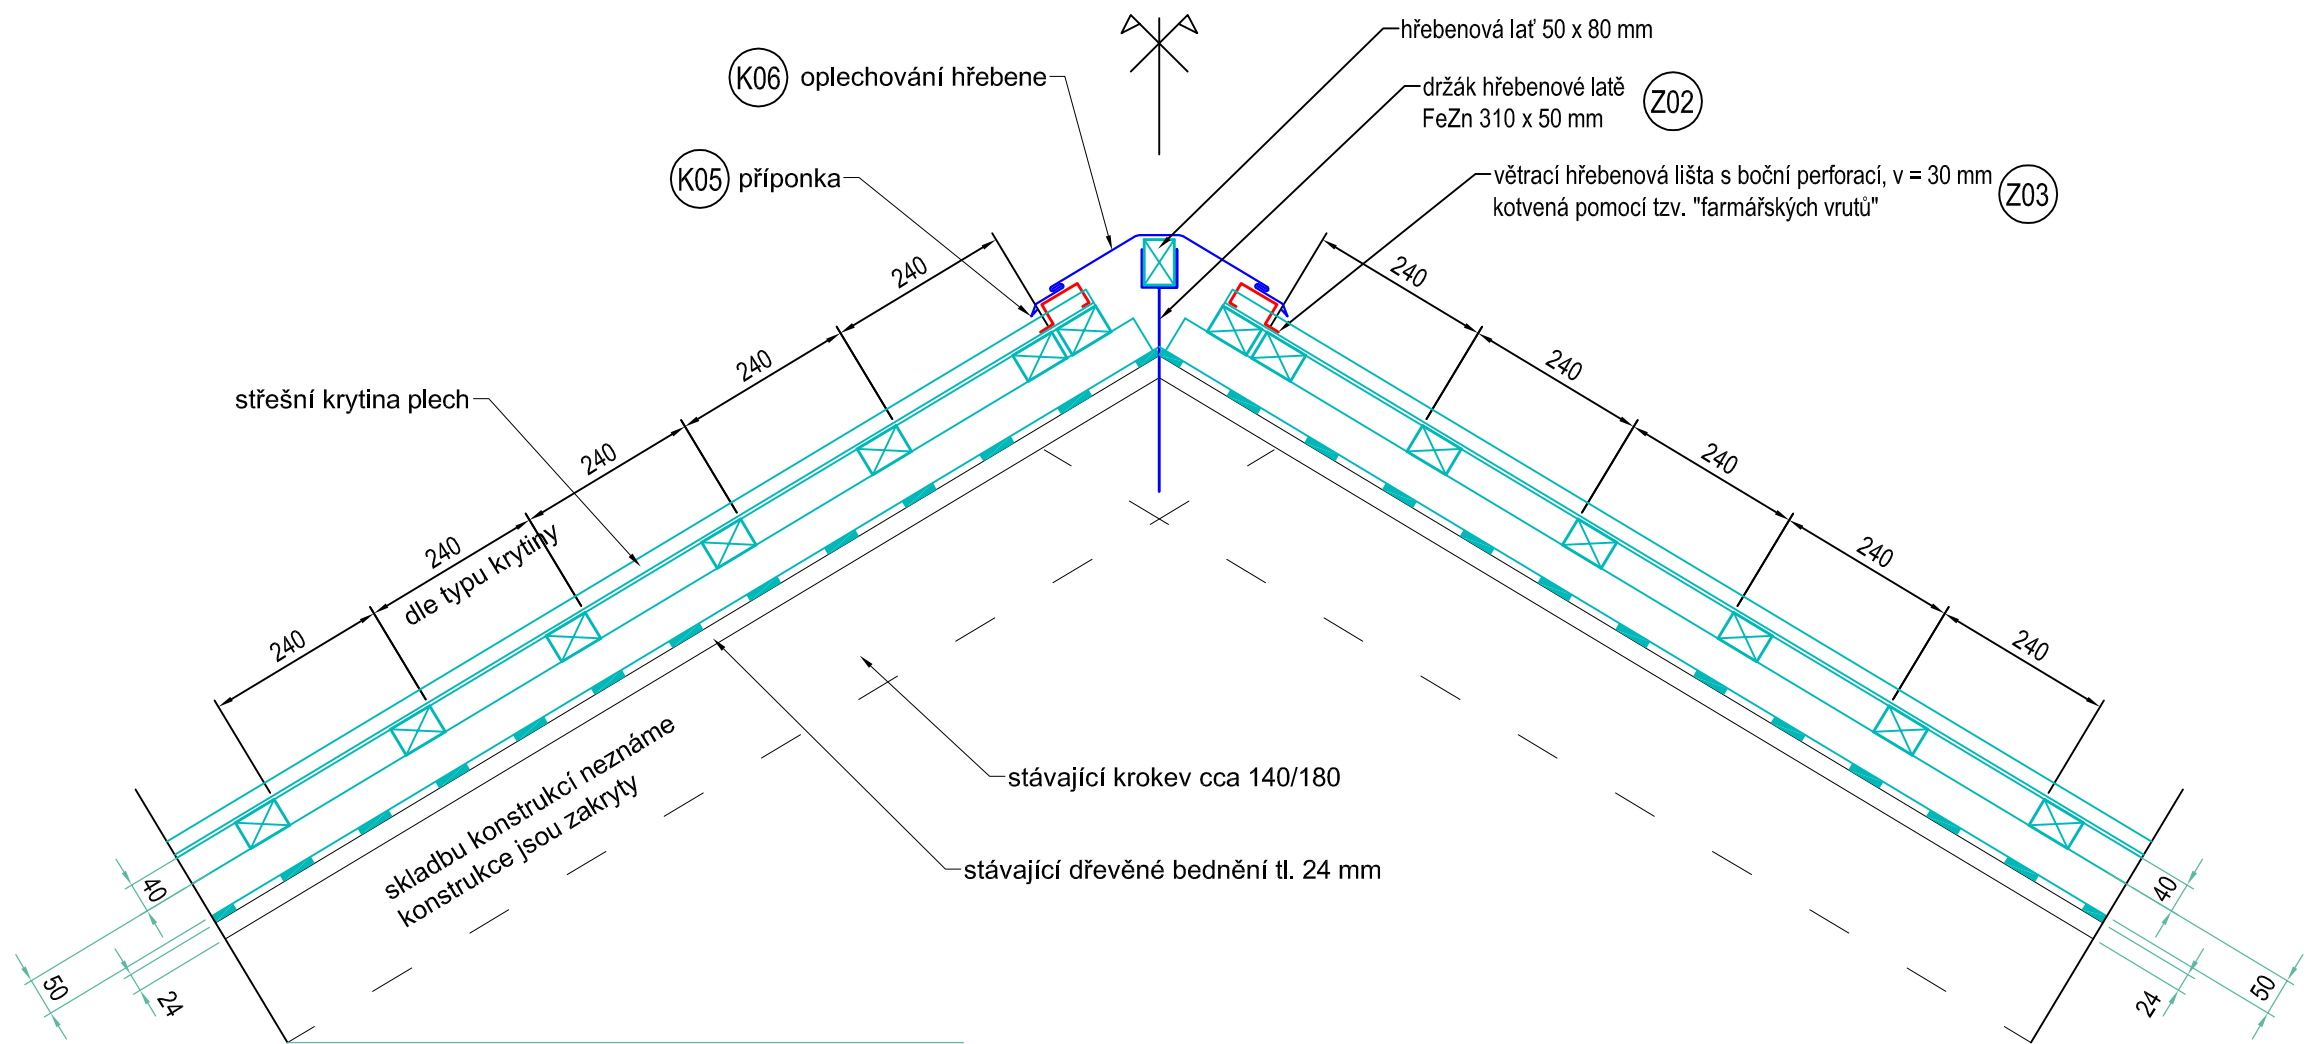
Detail A-A
založení plechu u okapu

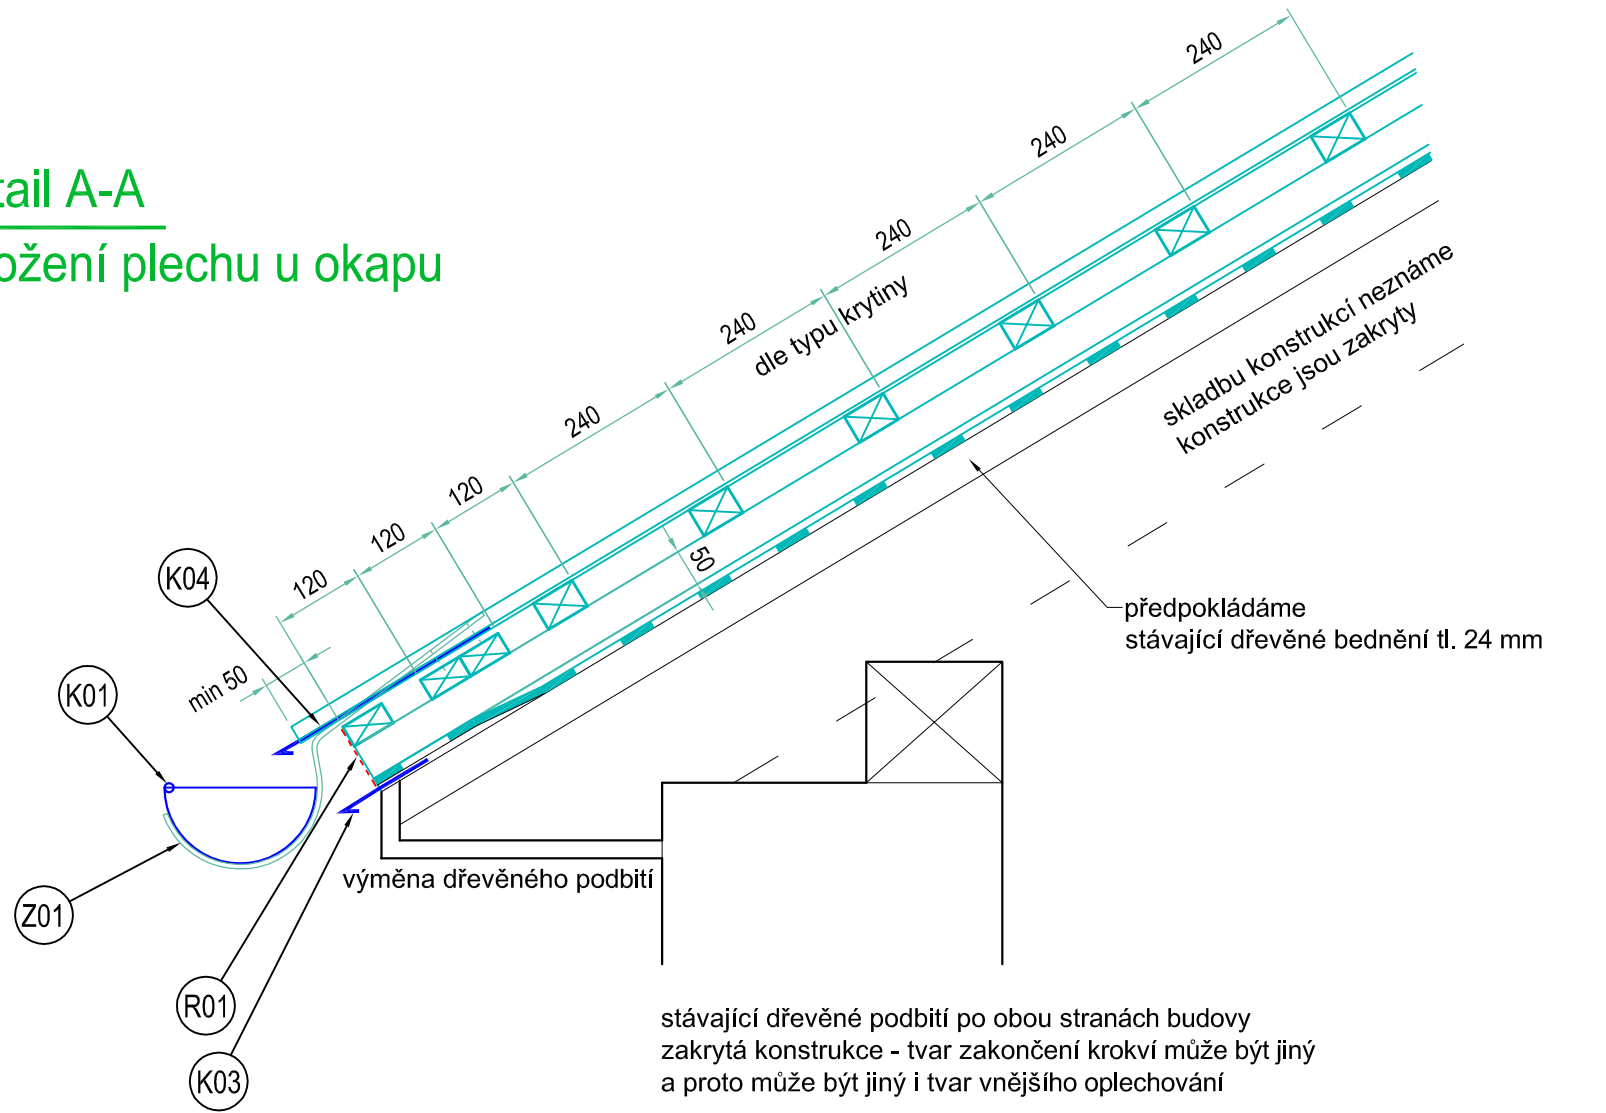
Detail B-B
založení plechu u okapu

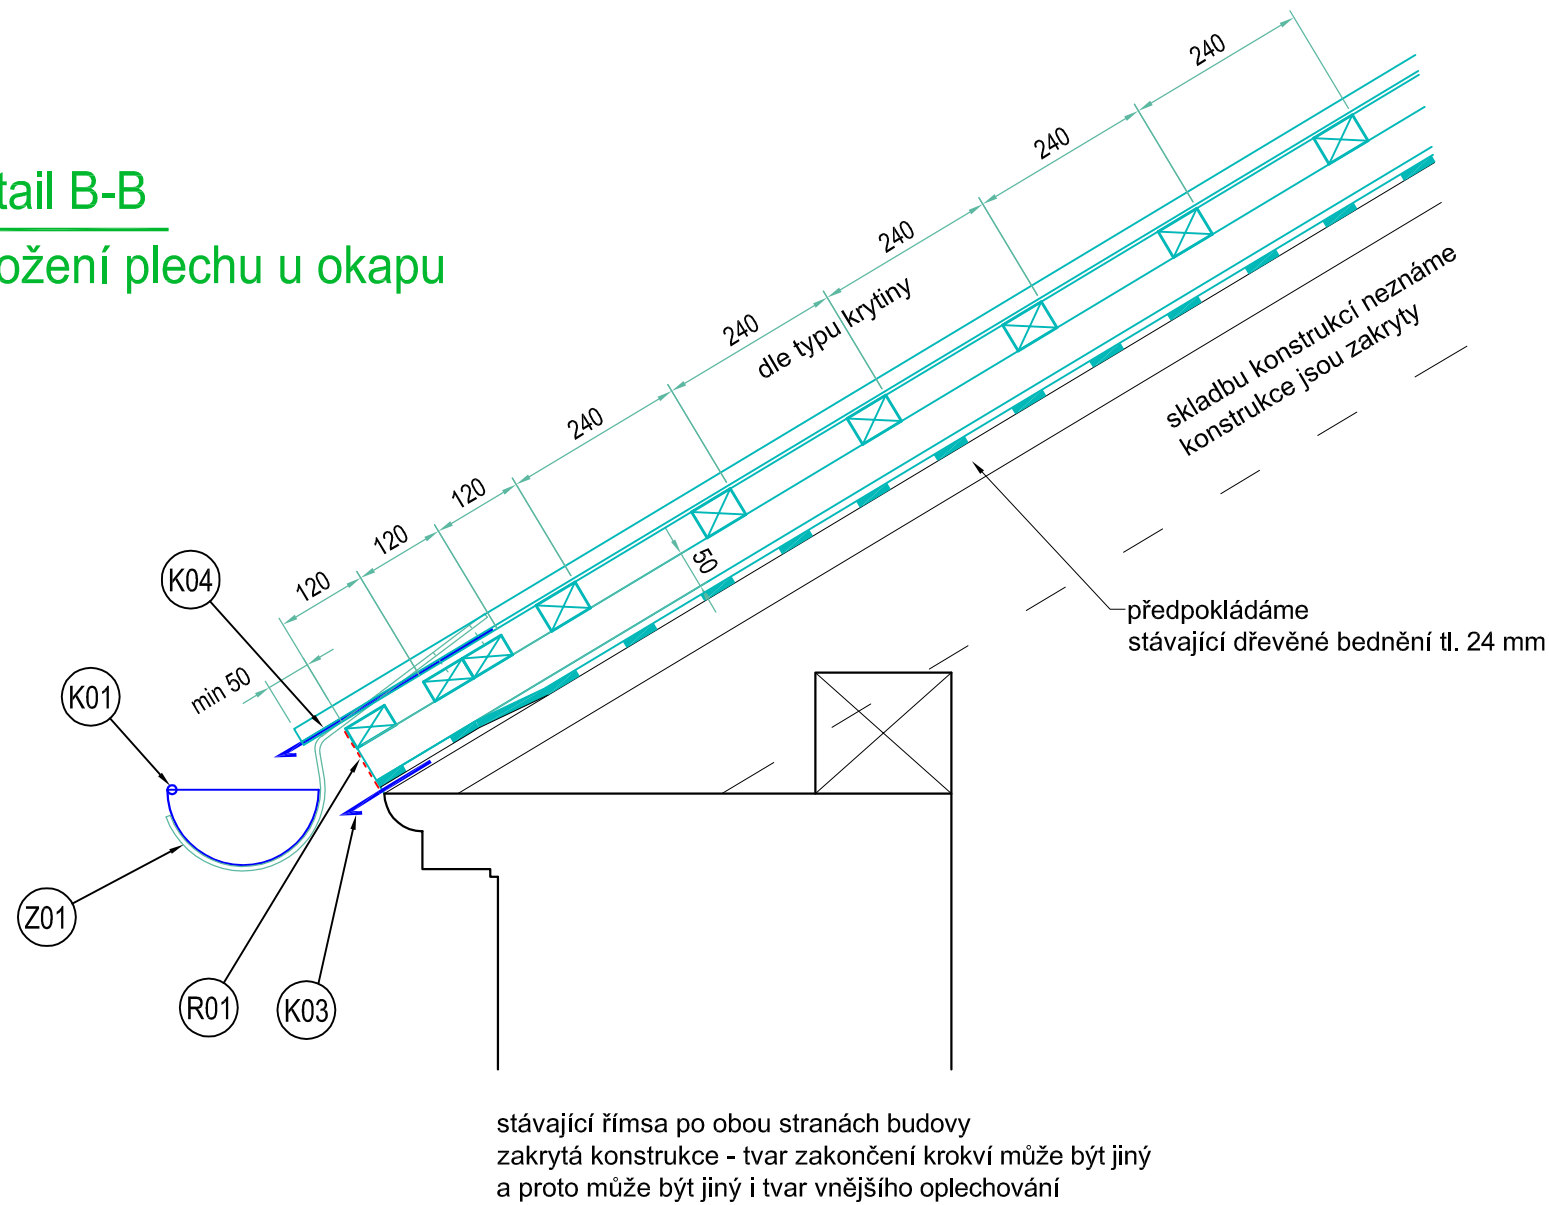
Detail D-D (1:5)
zakončení plechu u objektů sokolovny a školy

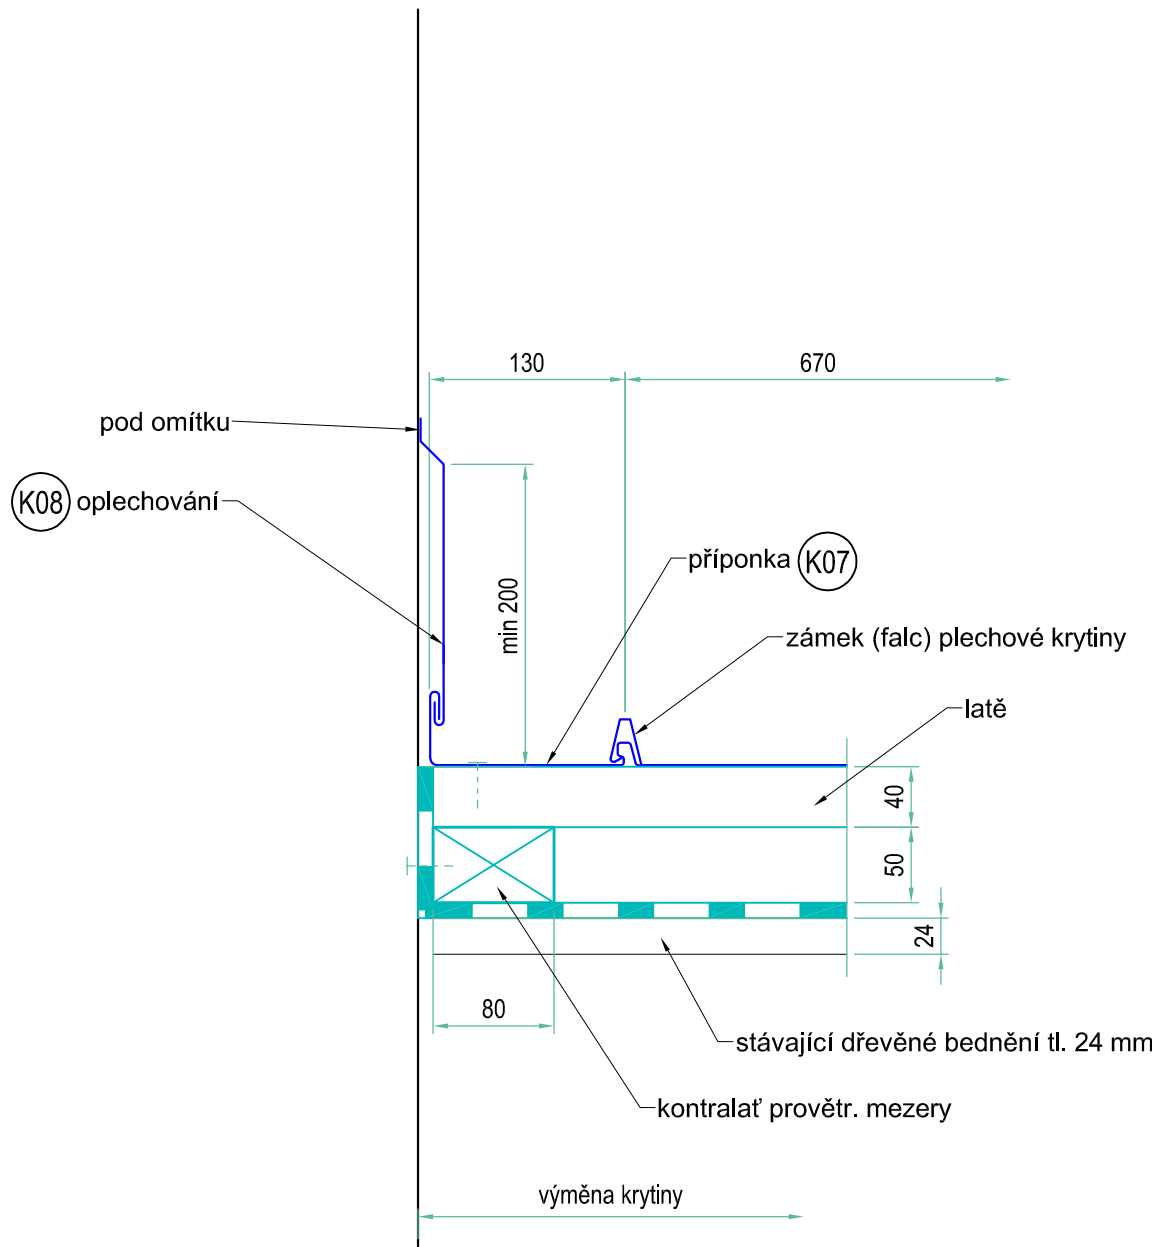
Detail F-F (1:5)
zakončení u protipožární stěny

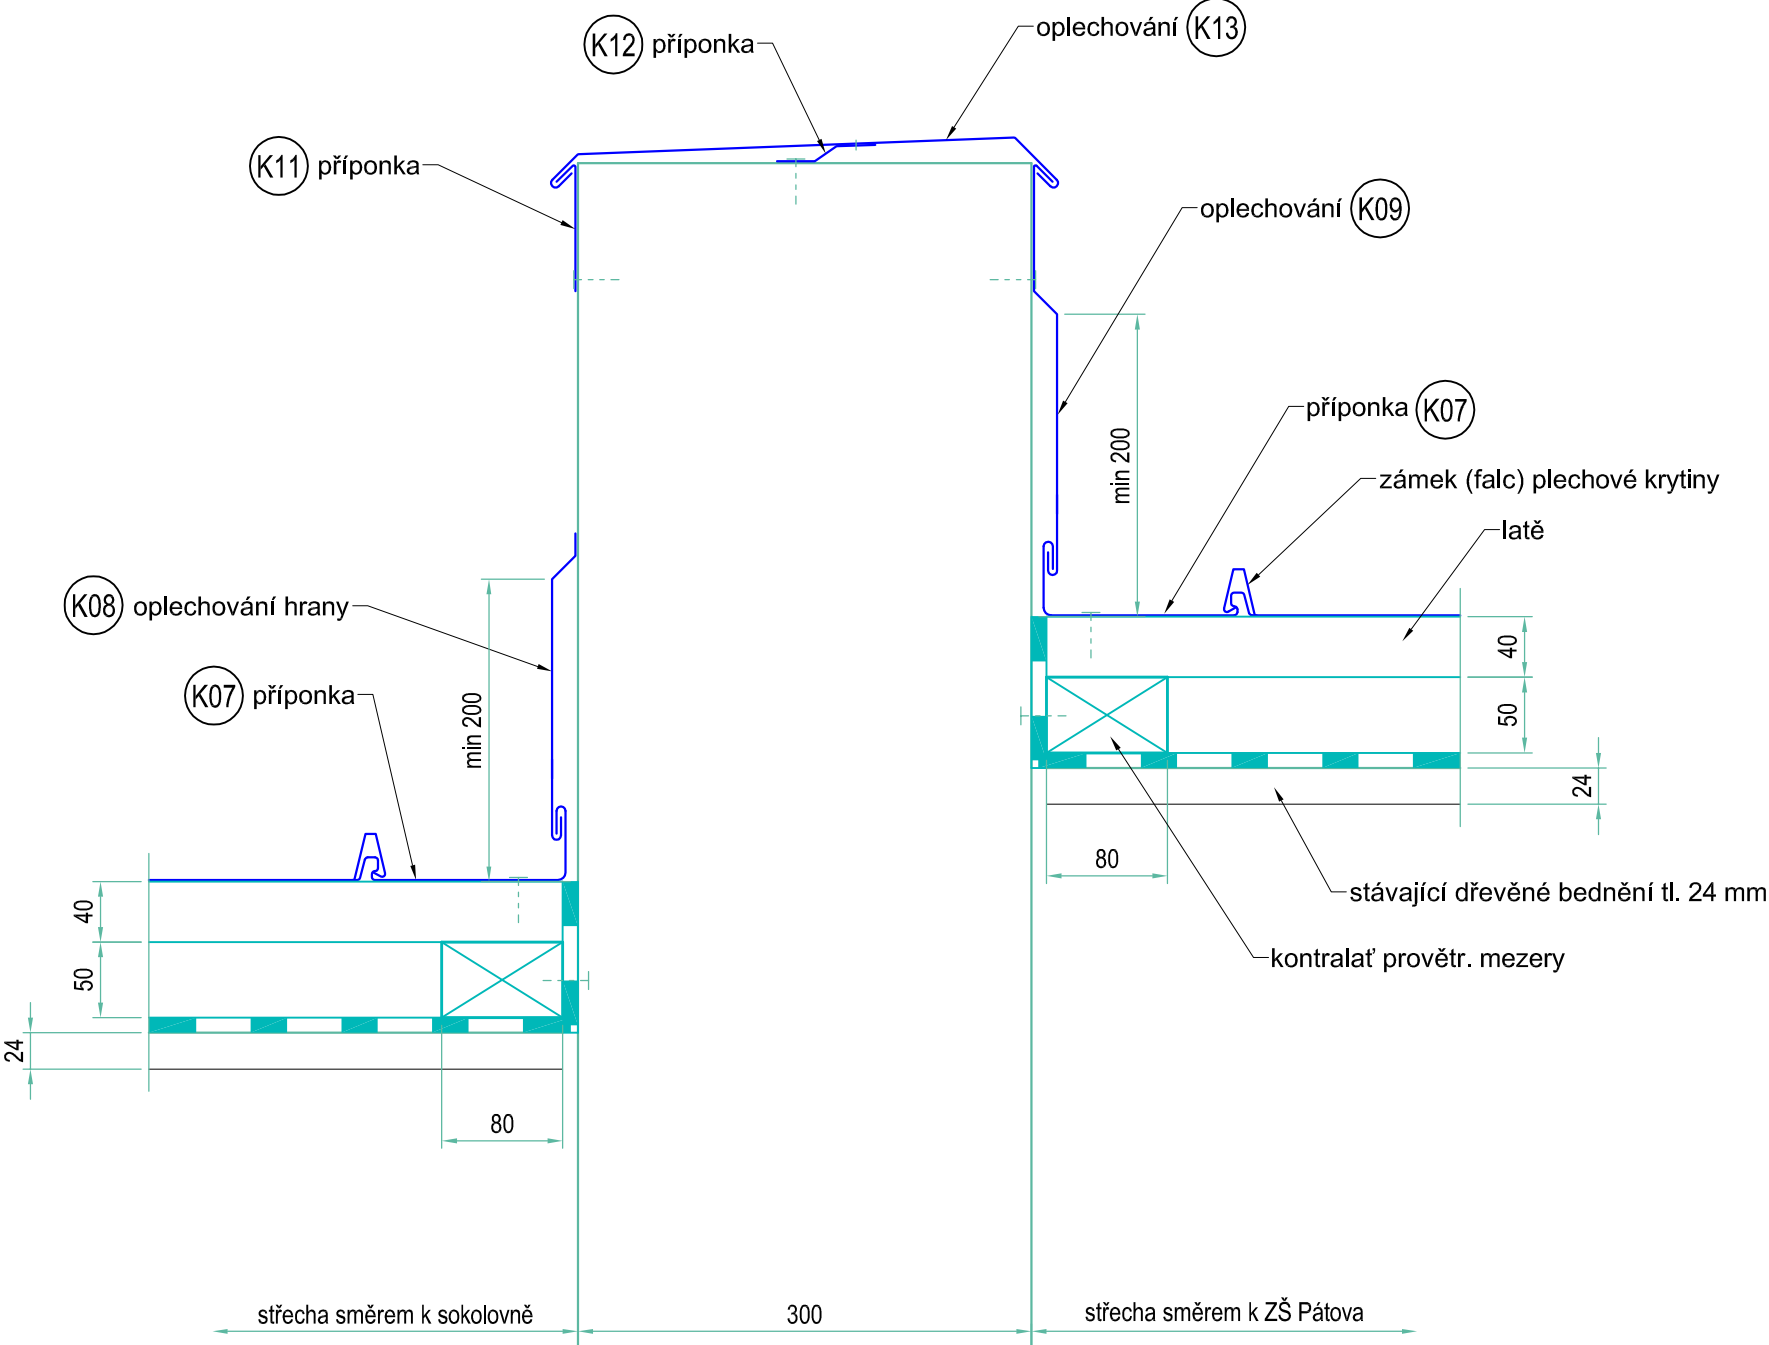
Lemování komína
