OPRAVA HAVARIJNÍHO STAVU STŘECHY
ZŠ Nerudova 627/10, Česká Lípa
OPRAVA STÁVAJÍCÍCH KOMÍNŮ :

KOTOVÁNO V MILIMETRECH				<div>ANTA.CT spol. s r.o.</div> <div>Masarykova 542/18, 460 01 Liberec 1</div> <div>Tel. : 777 048 800</div> <div>E-mail : khol @ anta-ct .cz</div> <div>www. anta-ct .cz</div> <div>IČO : 25430599</div>	
VEDOUcí PROJEKTU :	VYPRACOVAL :				
ING. KHOL	ING. CHOCHOLOVÁ				
KRAJ : LIBERECKÝ	OBEC : ČESKÁ LÍPA				
STAVEBNÍK : Město Česká Lípa, Náměstí T.G.M. č.p.1, 470 36 Česká Lípa					
<div>Oprava havarijního stavu střechy</div> <div>ZŠ Nerudova 627/10</div> <div>Česká Lípa</div>					
ČÁST PD :				D1.1 Architektonicko stavební řešení	
NÁZEV VÝKRESU :				Oprava stávajících komínů	
<div>ZŠ Ner -2024 - D08</div>

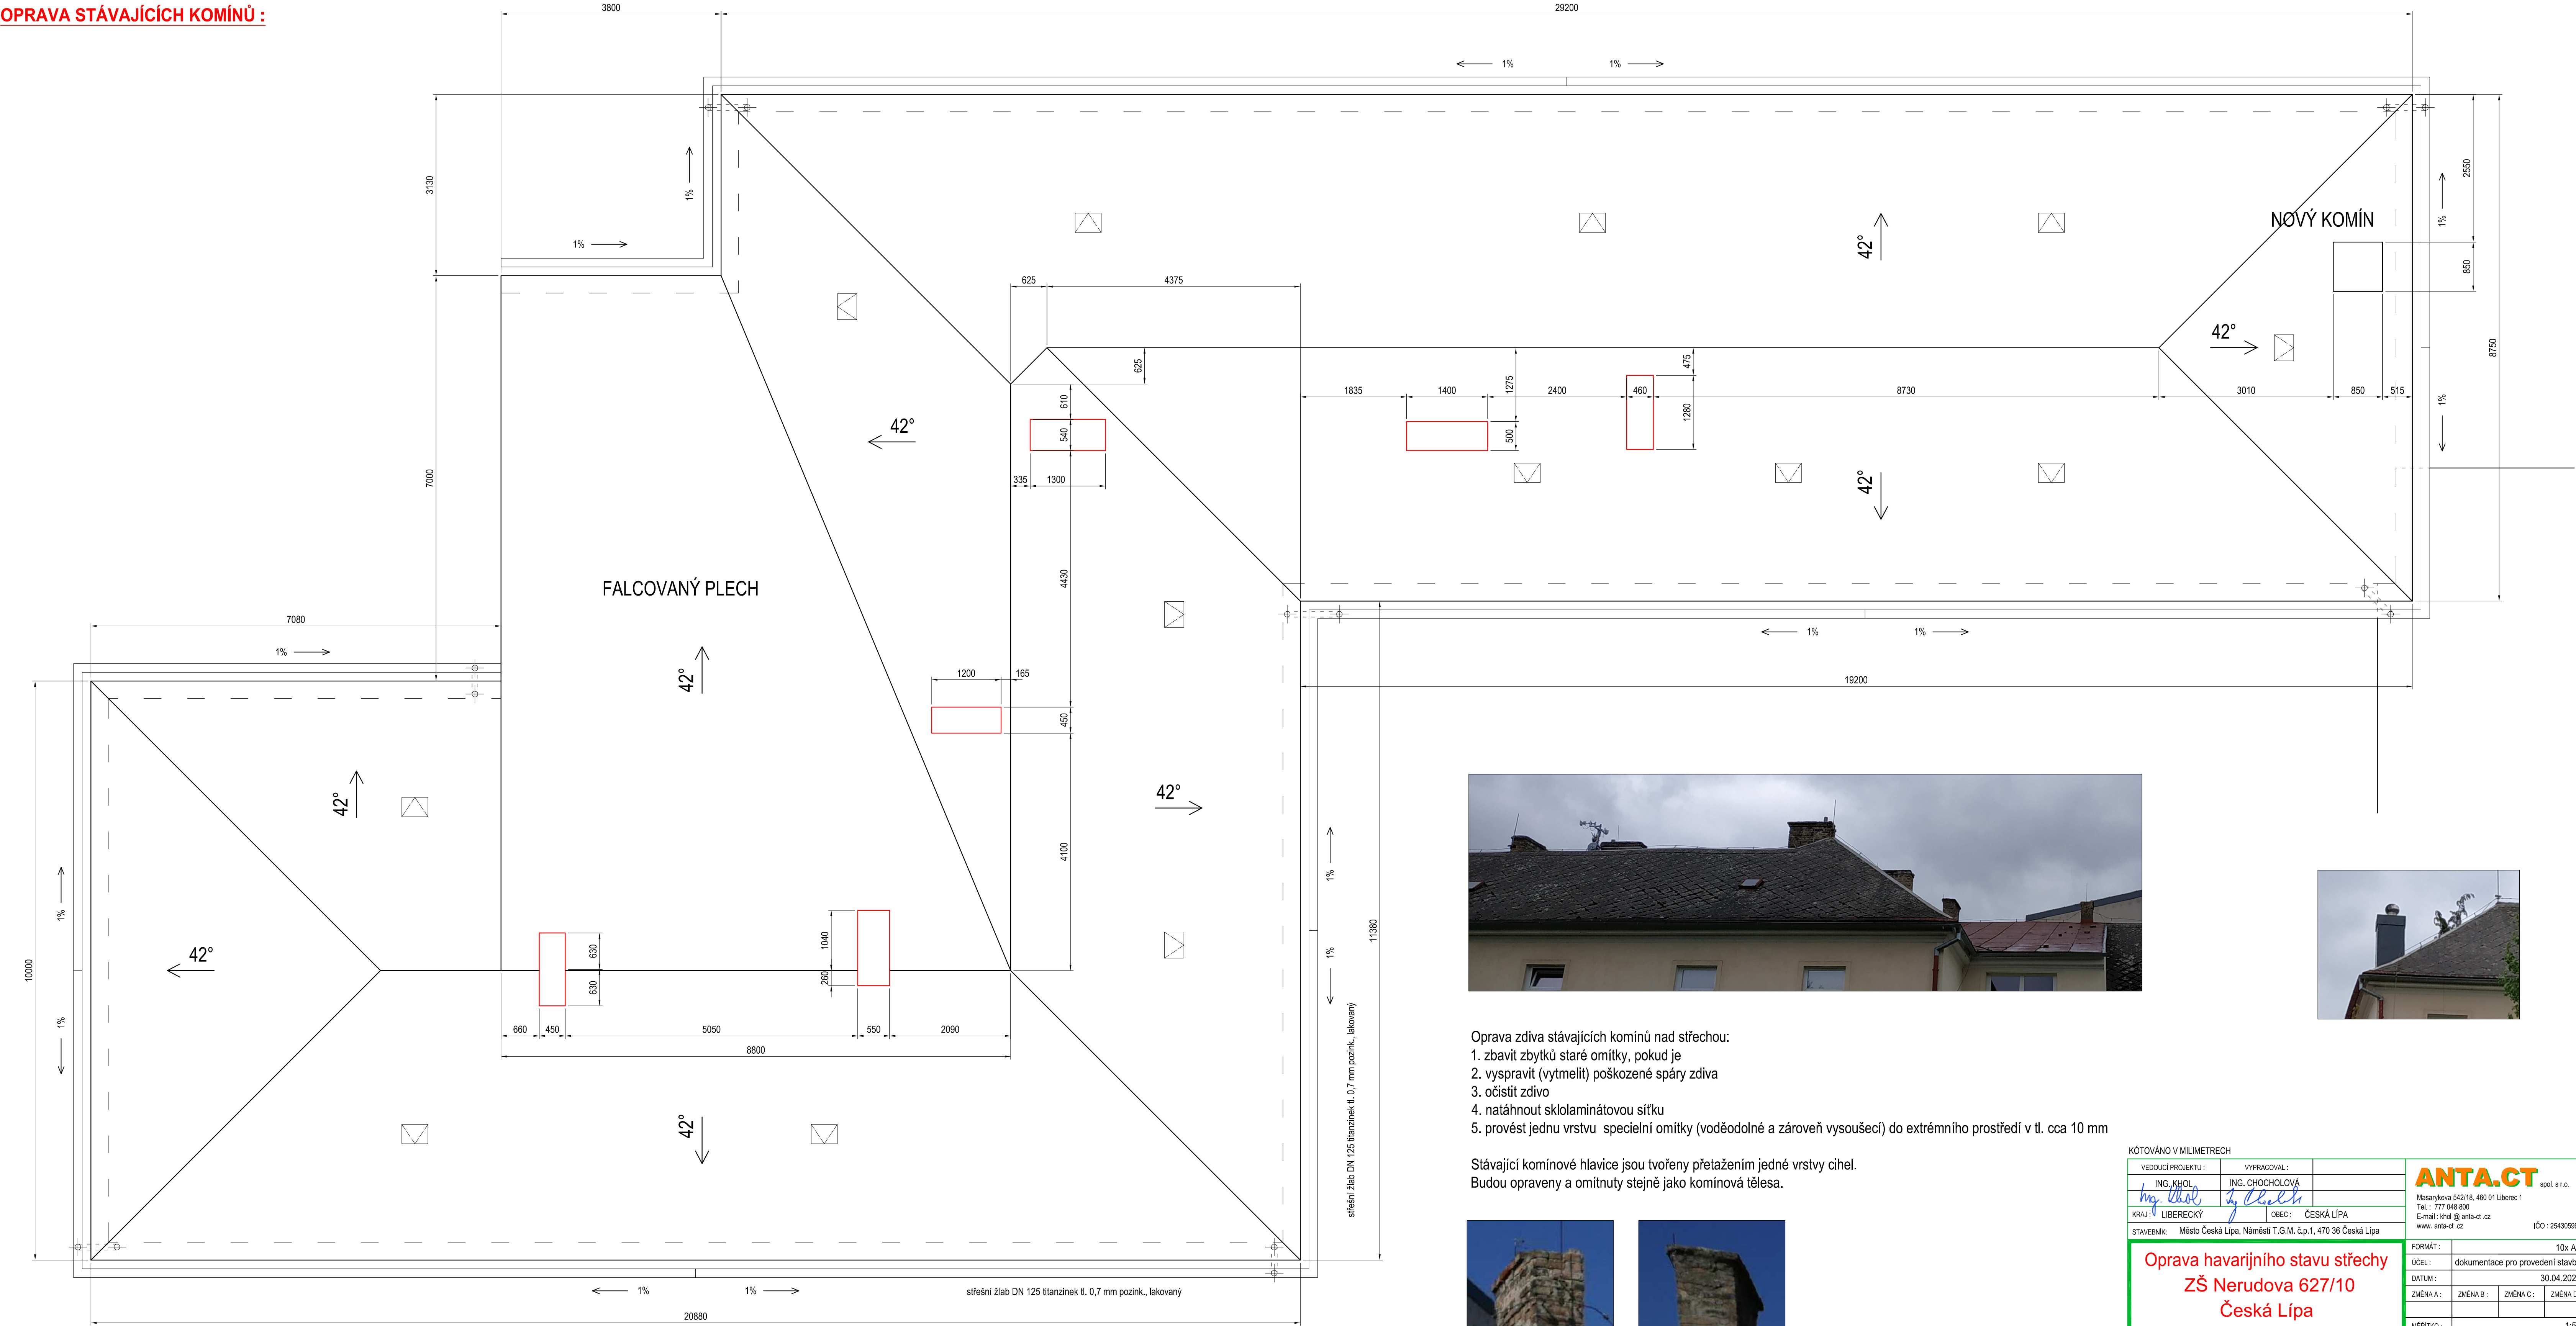
- Oprava zdiva stávajících komínů nad střechou:
1. zbavit zbytků staré omítky, pokud je
 2. vyspravit (vytmelit) poškozené spáry zdiva
 3. očistit zdivo
 4. natáhnout sklolaminátovou síťku
 5. provést jednu vrstvu speciální omítky (voděodolné a zároveň vysoušecí) do extrémního prostředí v tl. cca 10 mm

Stávající komínové hlavice jsou tvořeny přetažením jedné vrstvy cihel.
Budou opraveny a omítnuty stejně jako komínová tělesa.
