## Opravy interiéru sportovní hala Č. Lípa

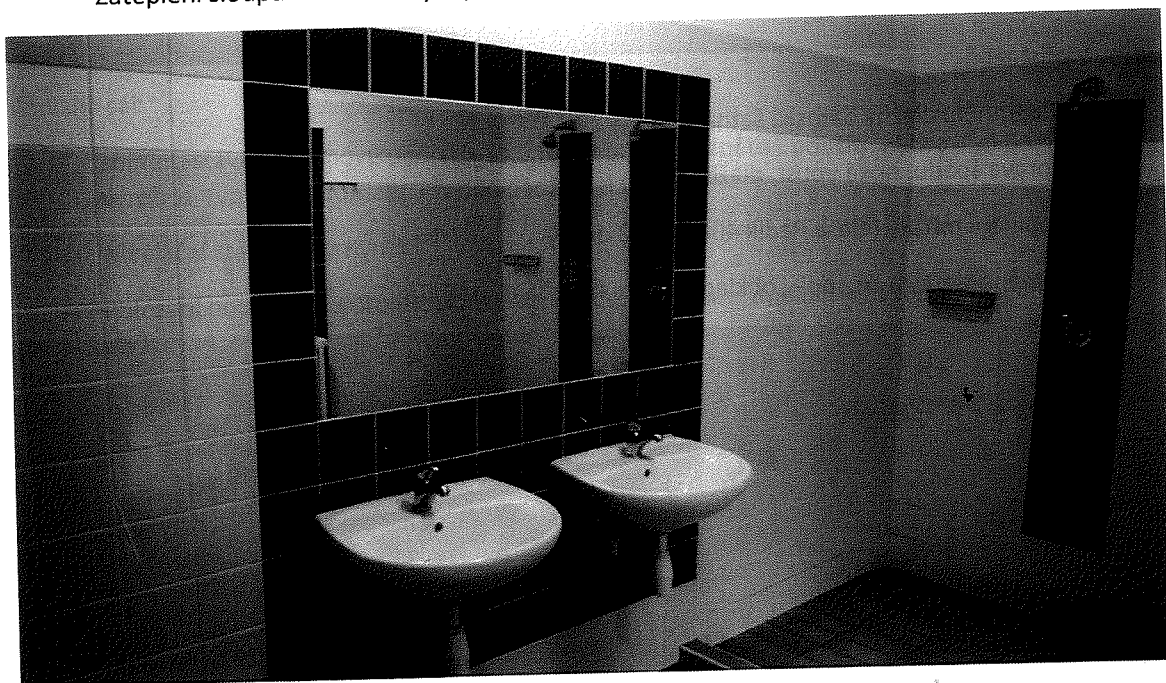
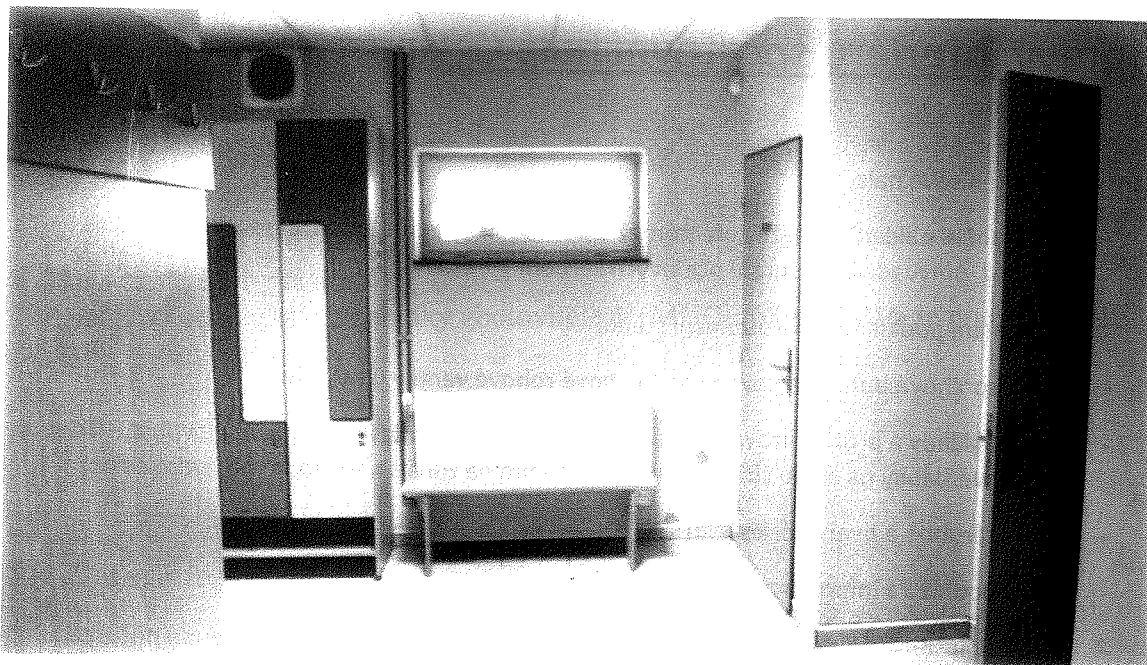
Pánské šatny tenisová hala:

- Odstranění obkladů a dlažby, demontáž sprchových baterií a sprch, demontáž a zpětná montáž umyvadel, vybourání ocelových zárubní
- Vyrovnání podkladů, hydroizolační stěrka
- Nové sprchové baterie a pevné sprchy, nové rohové ventily umyvadel
- Nové obklady a protiskluzová dlažba vč. zrcadla 1,2x0,75m. Nové podlahové vpusti – ve sprše nerezové žlábký na celou šířku sprch s ukončením na zdi a s napojením na hydroizolaci
- Nové zárubně a dveře vč. kování
- Nový pohled z impregnovaných desek SDK
- Nové opláštění příček SDK H2 (obklad je nalepený na SDK a při sundávání bude porušena i rozmáčená deska). V případě nutnosti i výměna kov. roštu
- Oprava omítek šaten + malba. Nový keramický sokl
- Zateplení sloupu extrudovaným polystyrenem 50m se štukovou omítkou

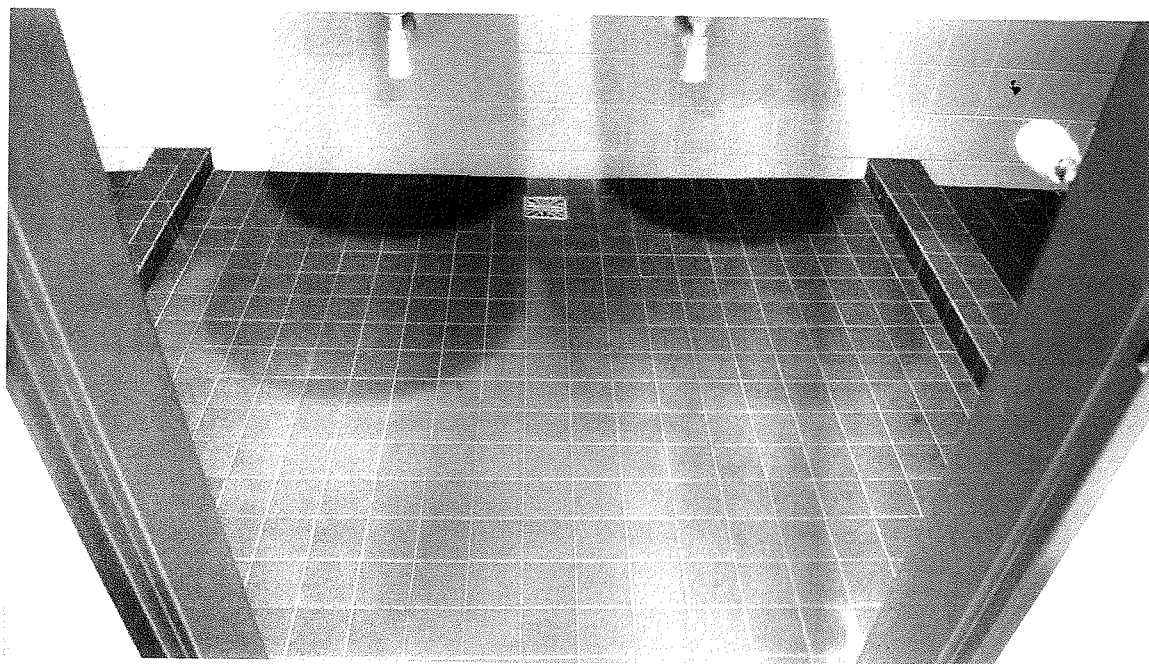
Šatny v přístavbě

- Odstranění dlažby dámská šatna
- Oprava spádu, nová vpust, dlažba
- Doplnění mřížky tělesa Radik 400mm - 2 desky
- Výměna slepých zrcadel v obkladu v dámské i pánské šatně

- Výměna prasklého skla plastového okna 90x60cm

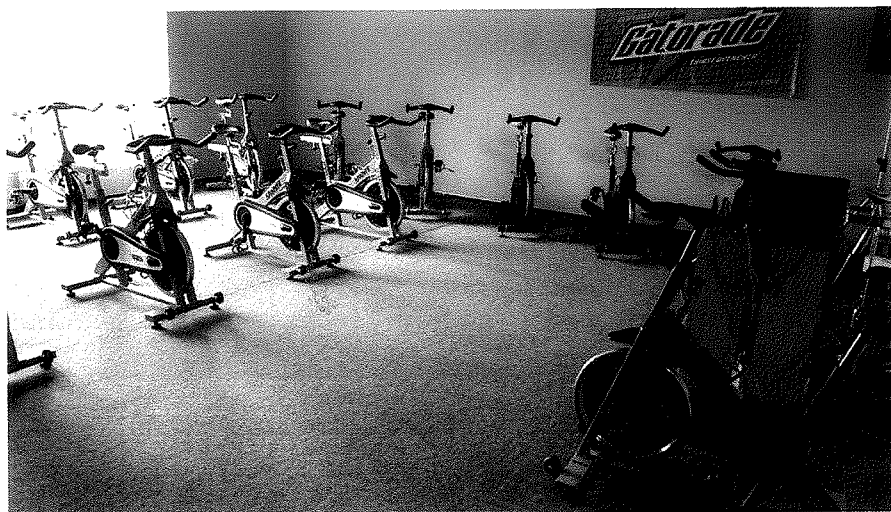
Podlaha spinning:

- Stržení zátěžového koberce
- Nivelační stěrka a vyrovnaní
- Zátěžové PVC vč. soklu
- Malby barevné

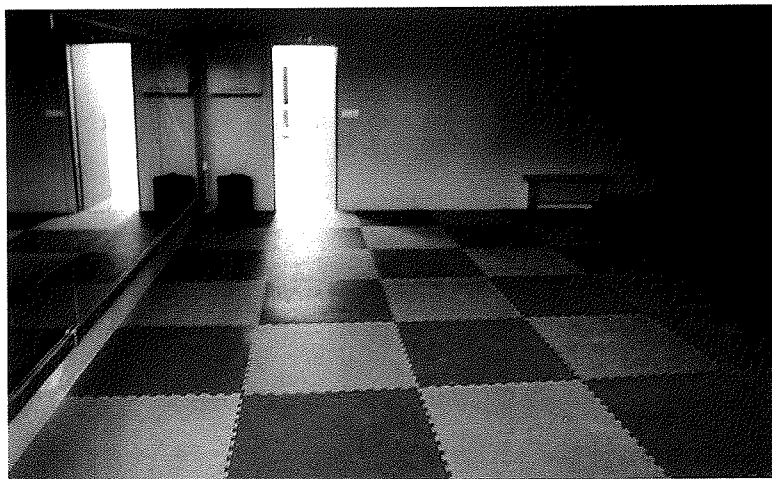
Podlaha sál:

- sejmutí stávající gumové podlahy a kontrola pro další zpětné použití. Zhotovitel prověří výrobce, typ a tl. materiálu. Předpokládá se tl. 9mm
- Nivelační stěrka a vyrovnaní
- Položení podlahy pro fitness z materiálu EVA – nelepí se – doplnění stávající použitelné podlahy
- Malby barevné

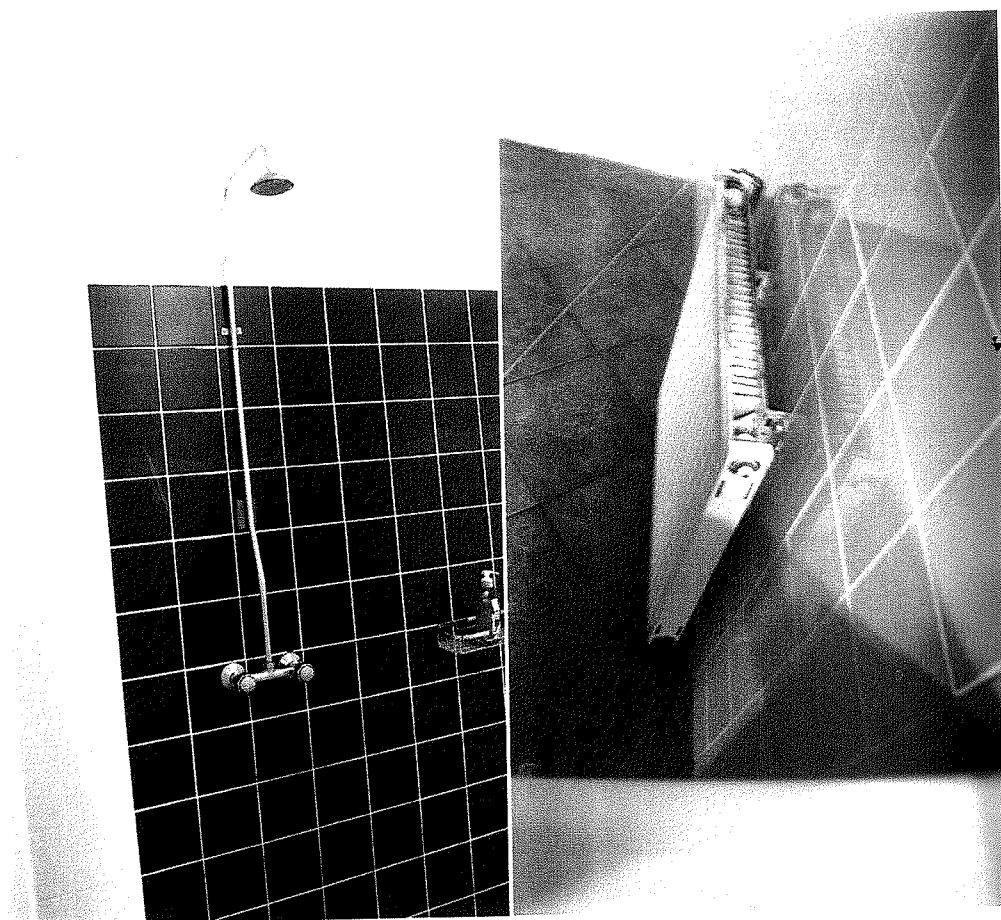
#### Sauna

- Výměna baterie sprchy
- Doplnění mřížky UT 600mm - 2 desky

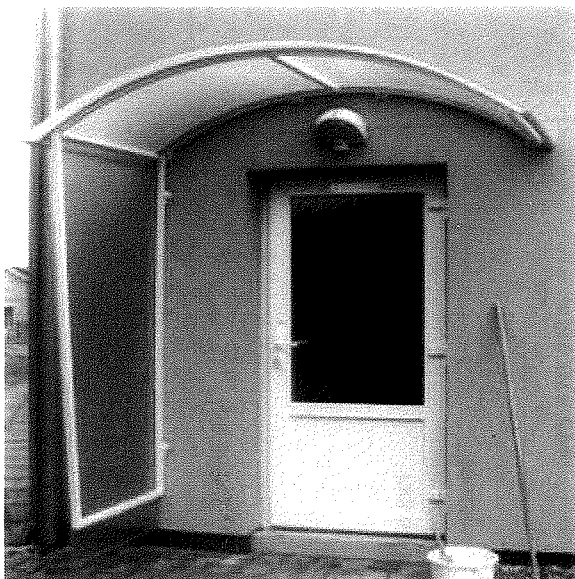
- Zastřešení vstupu pergolou s bočnicemi (z obou stran) z hliníkové konstrukce s výplní polykarbonátem 6mm. Šířka zastřešení 1200mm, výška 2400mm, šířka bočnice 900-300mm. Upevnění na stěnu přes zateplovací systém.

ilustrační obrázek

- Zastřešení je z důvodu zatékání pod podlahu vstupními dveřmi
