# AKUSTICKÁ STUDIE

## Č. 3757-S43-15

Lokalita rodinných domů U Kola, Česká Lípa		Výtisk číslo
REVIZE: 0	Predikce hluku ve venkovním prostoru	1

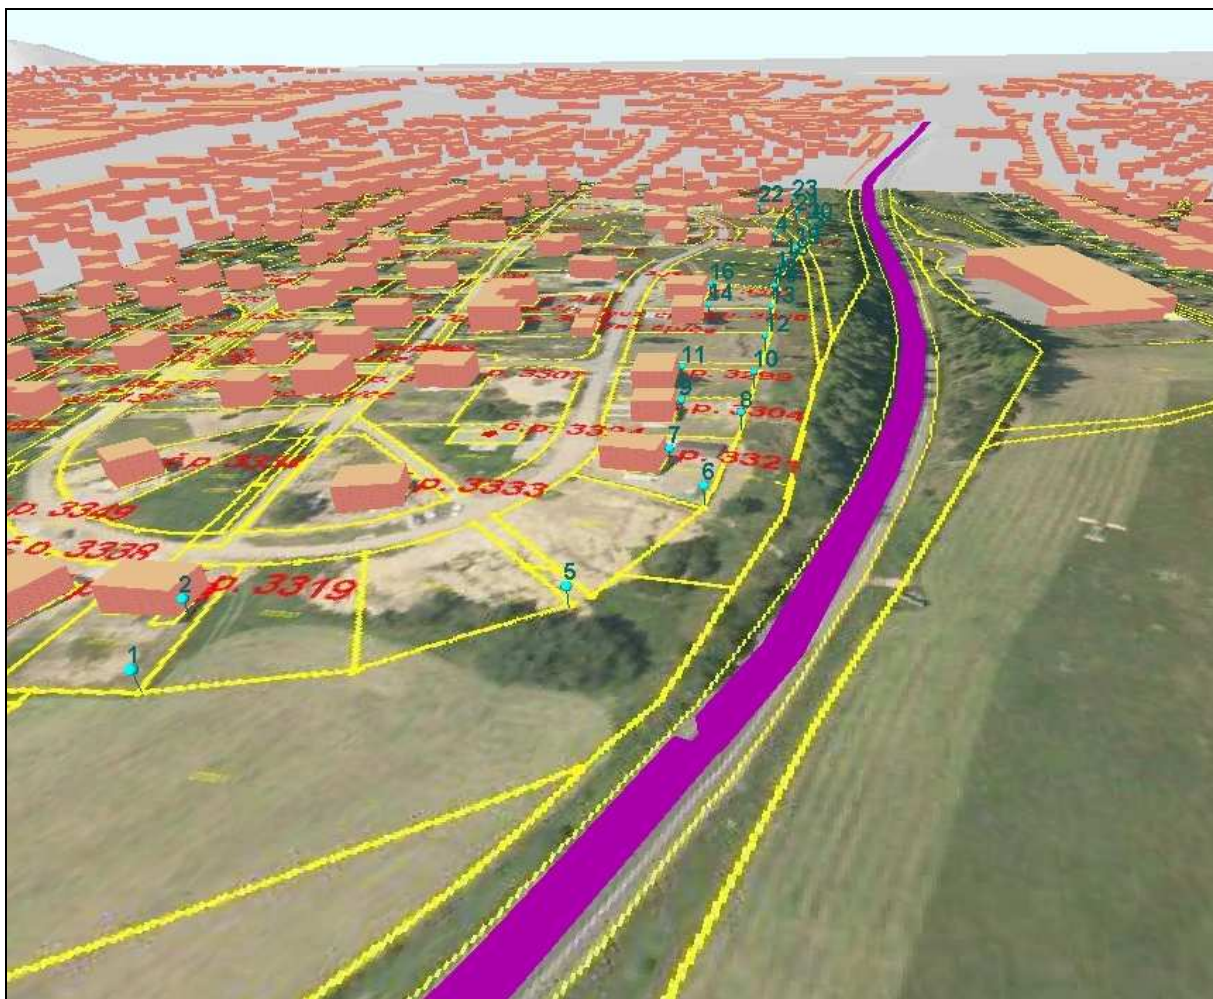
## Model území - 3D zobrazení

Výpočty jsou provedeny ve zhotoveném počítačovém 3D modelu řešeného území, který byl vytvořen pomocí shp souborů typu Zabaged, pomocí programu HLUK+ v. 10.95 Profi, který pracuje na základě postupu uvedeného v mezinárodně platné ČSN ISO 9613.

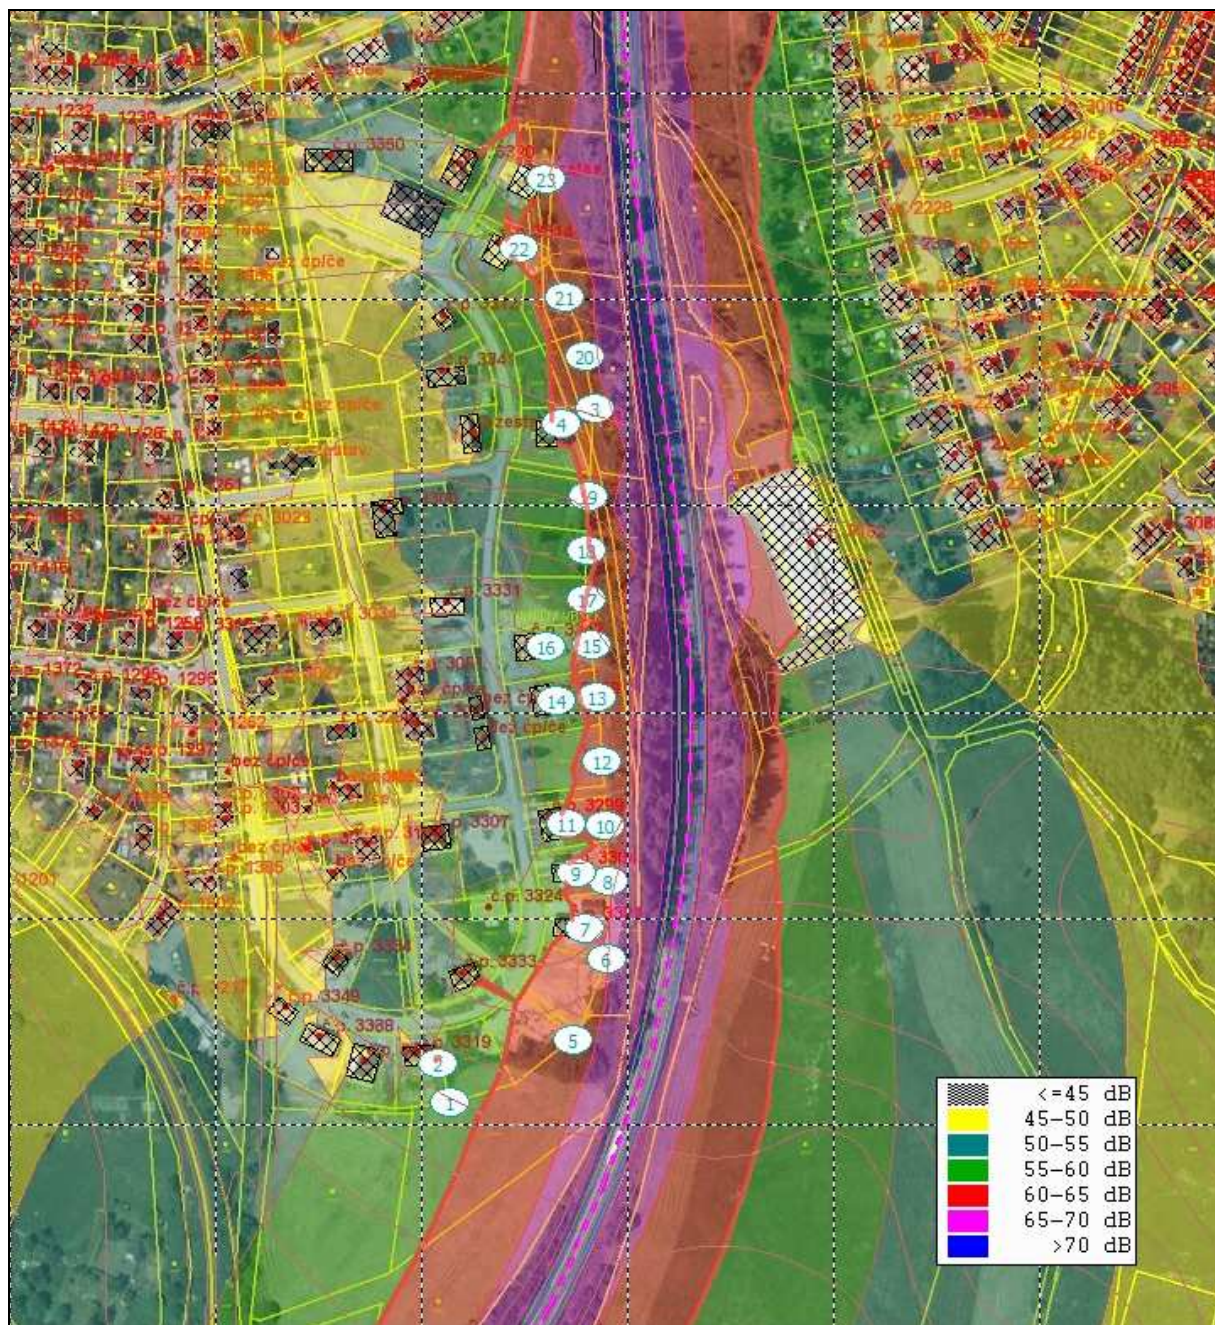
**Hluková mapa – provoz na komunikaci č. I/9 v r. 2015 - DEN****Výpočet 1**

Výpočet je proveden pro bezvětrí, izofony vypočteny ve výšce 5 m nad terénem. Zadání hlučnosti do výpočtového modelu vychází z údajů uvedených v kapitole 5.1. Vypočtené hodnoty jsou vztaženy k 16 na sebe navazujícím hodinám v denní době. Rastr mapy: 100 m.

Ve výpočtu je zohledněno šíření hluku od dopravních zdrojů hluku ve venkovním prostoru. Výpočty hlukových map jsou provedeny pro bezvětří pro výšku 5 m nad terénem, hluková mapa je otištěna na následujících stranách, výsledky viz tabulka 4 a 5. Deskriptor pro hodnocené výsledky: DEN -  $L_{Aeq,16h}$ , NOC -  $L_{Aeq,8h}$  [dB(A)]

Výpočet 1 - DEN, provoz na komunikaci č. I/9						
Bod	Adresa	Výška	$L_{Aeq16hod}$ r. 2015 (dB)	Limit (dB)	Nejistota (dB)	Závěr
1	Hranice pozemku p.č. 4073/45	5.0	59.1	60.0	2.0	Nepřekračuje
2	RD č.p. 3319	4.0	57.6	60.0	2.0	Nepřekračuje
3	Hranice pozemku p.č. 4066/3*	5.0	64.7	-	2.0	-
4	RD č.p. 3303	4.0	58.3	60.0	2.0	Nepřekračuje
5	Hranice pozemku p.č. 4073/44	2.0	<b>63.3</b>	60.0	2.0	<b>Překračuje</b>
6	Hranice pozemku p.č. 4068/36	2.0	<b>64.8</b>	60.0	2.0	<b>Překračuje</b>
7	RD č.p. 3321	5.0	<b>62.7</b>	60.0	2.0	<b>Překračuje</b>
8	Hranice pozemku p.č. 4068/35	2.0	<b>64.3</b>	60.0	2.0	<b>Překračuje</b>
9	RD č.p. 3304	5.0	<b>61.8</b>	60.0	2.0	<b>V nejistotě</b>
10	Hranice pozemku p.č. 4068/34	2.0	<b>62.9</b>	60.0	2.0	<b>Překračuje</b>
11	RD č.p. 3299	5.0	58.7	60.0	2.0	Nepřekračuje
12	Hranice pozemku p.č. 4068/33	2.0	59.2	60.0	2.0	Nepřekračuje
13	Hranice pozemku p.č. 4068/32	2.0	58.5	60.0	2.0	Nepřekračuje

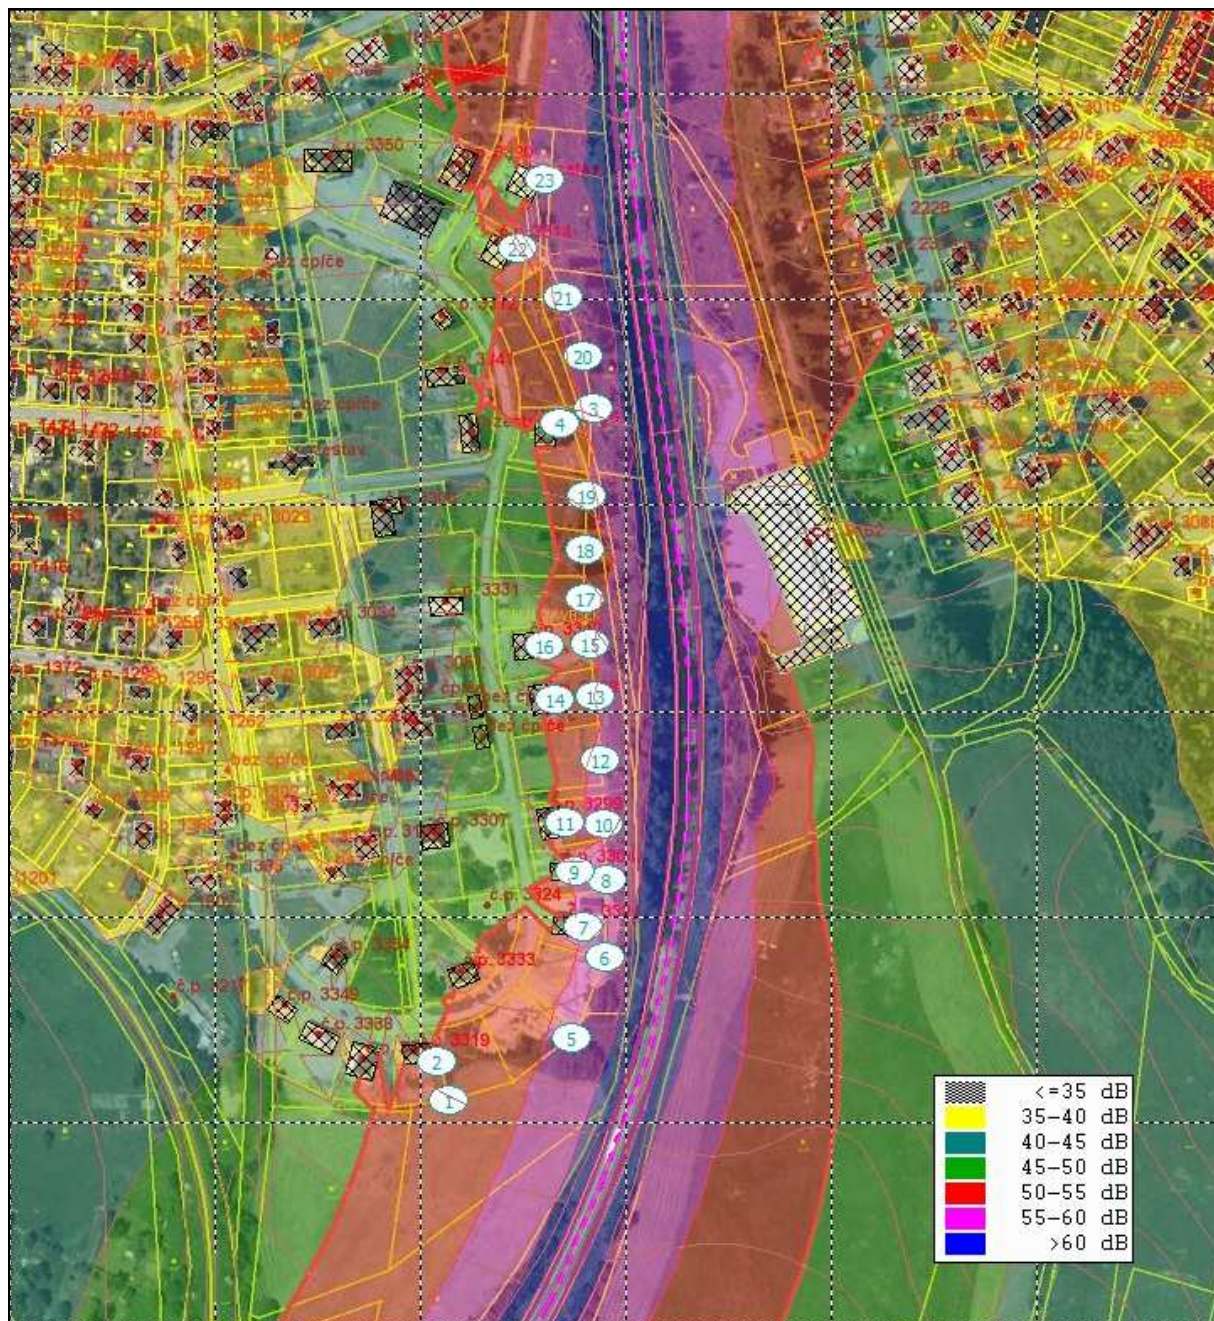
**Hluková mapa – provoz na komunikaci č. I/9 v r. 2015 – NOC**

Výpočet je proveden pro bezvětrí, izofony vypočteny ve výšce 5 m nad terénem. Zadání hlučnosti do výpočtového modelu vychází z údajů uvedených v kapitole 5.1. Vypočtené hodnoty jsou vztaženy k 8 na sebe navazujícím hodinám v noční době. Rastr mapy: 100 m.

Bod	Adresa	Výška	$L_{Aeq8hod}$ r. 2015 (dB)	Limit (dB)	Nejistota (dB)	Závěr
1	Hranice pozemku p.č. 4073/45	5.0	52.3	60.0	2.0	Nepřekračuje
2	RD č.p. 3319	4.0	50.6	50.0	2.0	<b>V nejistotě</b>
3	Hranice pozemku p.č. 4066/3*	5.0	57.9	-	2.0	-
4	RD č.p. 3303	4.0	51.4	50.0	2.0	<b>V nejistotě</b>
5	Hranice pozemku p.č. 4073/44	2.0	56.4	60.0	2.0	Nepřekračuje
6	Hranice pozemku p.č. 4068/36	2.0	58.0	60.0	2.0	Nepřekračuje
7	RD č.p. 3321	5.0	56.0	50.0	2.0	<b>Překračuje</b>
8	Hranice pozemku p.č. 4068/35	2.0	57.5	60.0	2.0	Nepřekračuje
9	RD č.p. 3304	5.0	54.9	50.0	2.0	<b>Překračuje</b>
10	Hranice pozemku p.č. 4068/34	2.0	56.0	60.0	2.0	Nepřekračuje
11	RD č.p. 3299	5.0	51.7	60.0	2.0	<b>V nejistotě</b>
12	Hranice pozemku p.č. 4068/33	2.0	52.3	60.0	2.0	Nepřekračuje
13	Hranice pozemku p.č. 4068/32	2.0	51.6	60.0	2.0	Nepřekračuje
14	RD č.p. 3308	5.0	49.9	50.0	2.0	Nepřekračuje
15	Hranice pozemku p.č. 4068/31	2.0	51.5	60.0	2.0	Nepřekračuje
