<div>Ing. Petr Kučera tel: 604 310 925 H2projekce@gmail.com Ladova 192, 460 14 Liberec 17 IČO: 06187838</div></div>	
Ing. Petr Kučera	Ing. Petr Kučera	Ing. Petr Kučera		
Investor : Město Česká Lípa Náměstí T. G. Masaryka 1, 470 36 Česká Lípa			Datum	12/2018
Oprava střechy nad tělocvičnou ZŠ Dr. M .Tyrše, Mánesova 1526, 47001 Česká Lípa			Stupeň	DPS
			Zak.č.	053/2018
Výkres D1.1 - Stavebně - architektonické řešení			Měříto výkresu	1:10
			Č.výkresu	Paré
Detail D1			D1.1.5

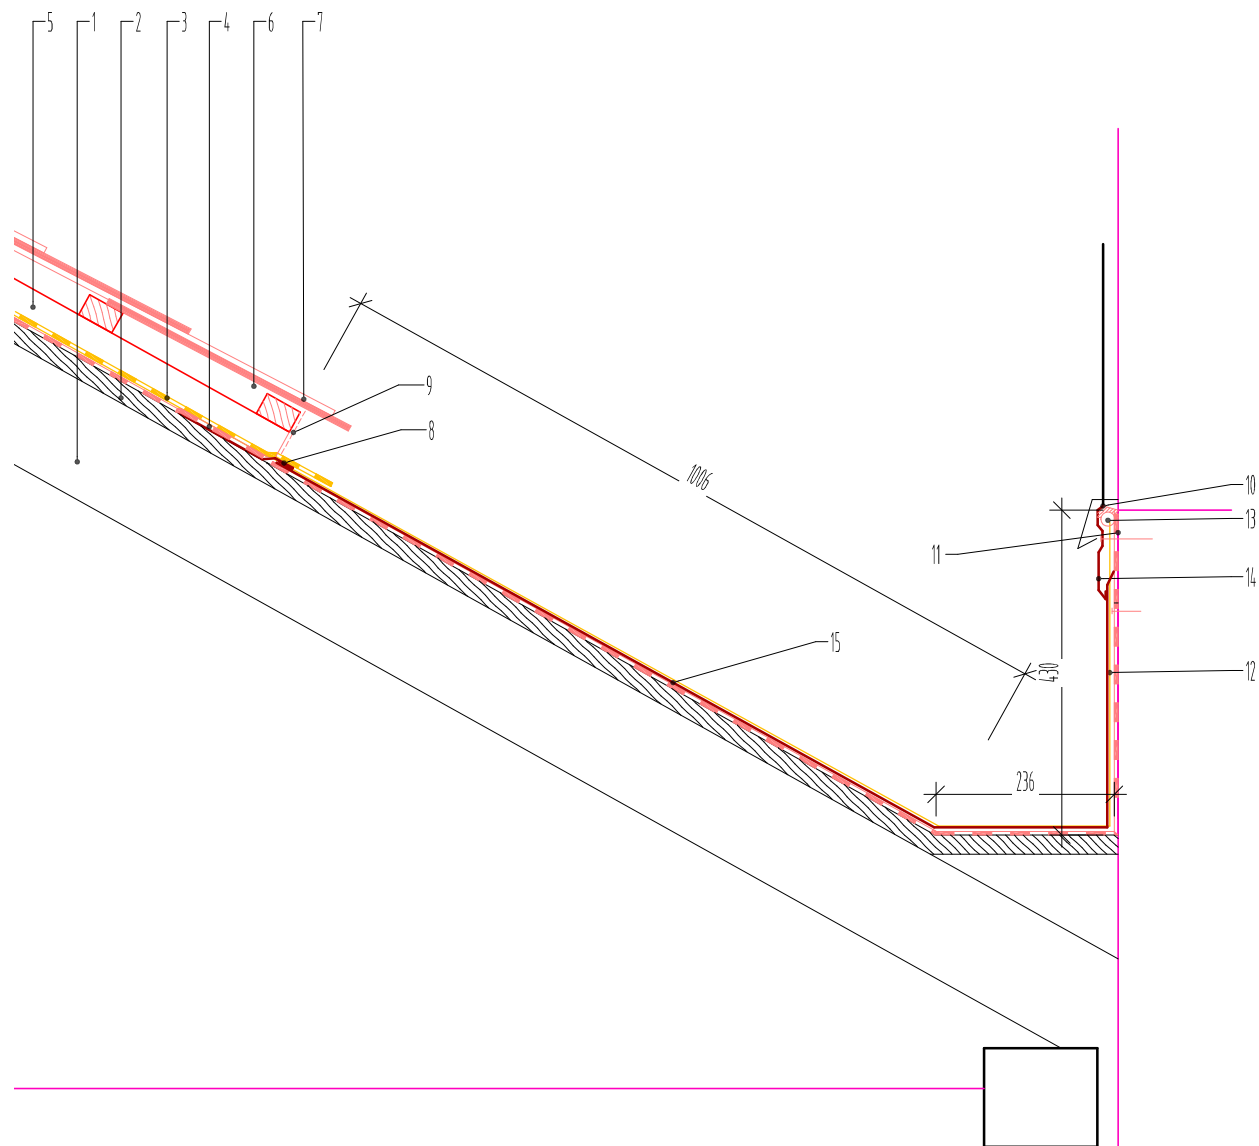
- 1 STÁVAJÍCÍ KROKVY 110/150mm
- 2 STÁVAJÍCÍ DŘEVĚNÉ BEDNĚNÍ
- 3 ODSTRANĚNÍ STÁVAJÍCÍ KRYTINY A PODKLADNÍHO PÁSU
- 4 POJISTNÁ HYDROIZOLACE
- 5 KONTRA LATĚ 50/50 mm / VZDUCHOVÁ MEZERA
- 6 LATĚ 50/ 50 mm
- 7 ŠABLONA STŘECHY
- 8 OKAPNICE PRO UKONČENÍ POJISTNÉ HYDROIZOLACE SLEŽATOU DRÁŽKOU
- 9 MŘÍŽKA PROTI HMYZU
- 10 TRVALE PRUŽNÝ TMEL
- 11 ODSTRANĚNÍ A ZACÍŠTĚNÍ OMÍTKY
- 12 ODSTRANĚNÍ STÁVAJÍCÍHO OPLECHOVÁNÍ
- 13 UTEŠŇOVACÍ PROVAZEK
- 14 OPLECHOVÁNÍ - PŘITLAČNÁ LIŠTA
