Grafické vyhodnocení stavebněhistorického vývoje

Česká Lípa, ulice Tržní, dům čp. 159. 1. PP, půdorysný řez, stavebněhistorický vývoj (kresba M. Panáček 2007 s použitím zaměření z Gabriel – Lancinger 1992).

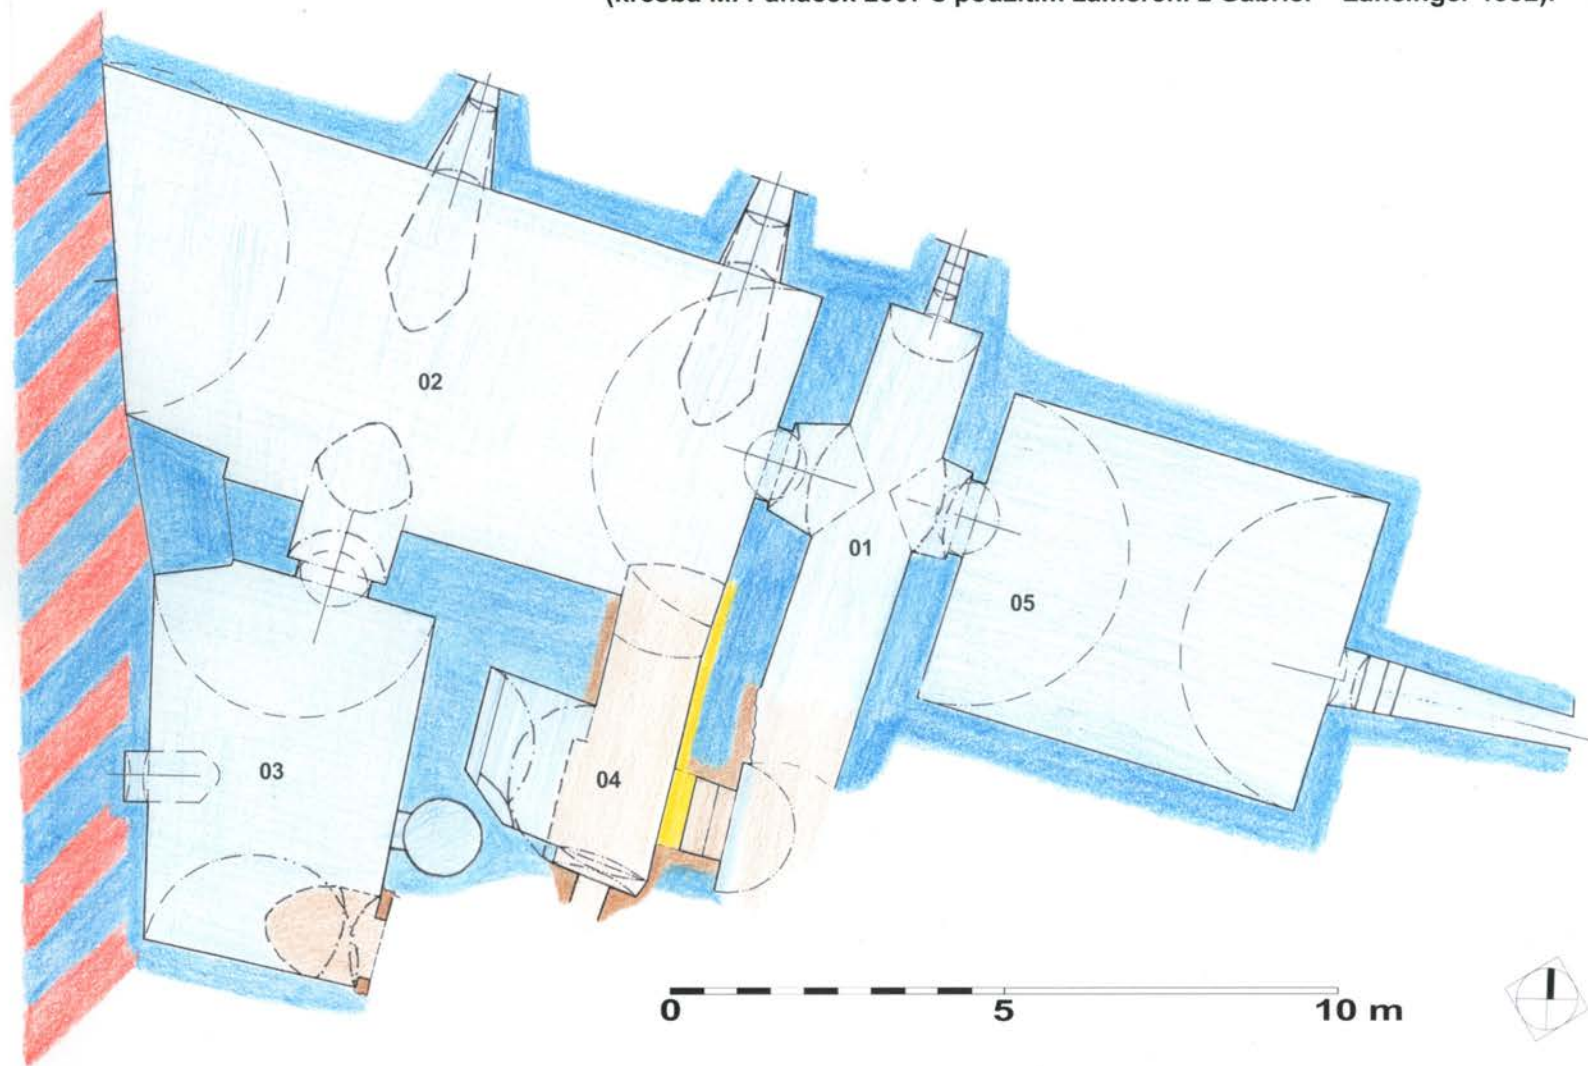
Česká Lípa, ulice Tržní, dům čp. 159. 1. PP, půdorysný řez, stavebněhistorický vývoj
(kresba M. Panáček 2007 s použitím zaměření z Gabriel – Lancinger 1992).

gotické
 	 	pozdně renesanční (poč. 17. století)
 	 	barokní
 	 	klasicistní
 	 	zdívo do roku 1899
 	 	zdívo po roce 1900

Tmavší odstín značí zdívo, slabší odstín stropní konstrukci.

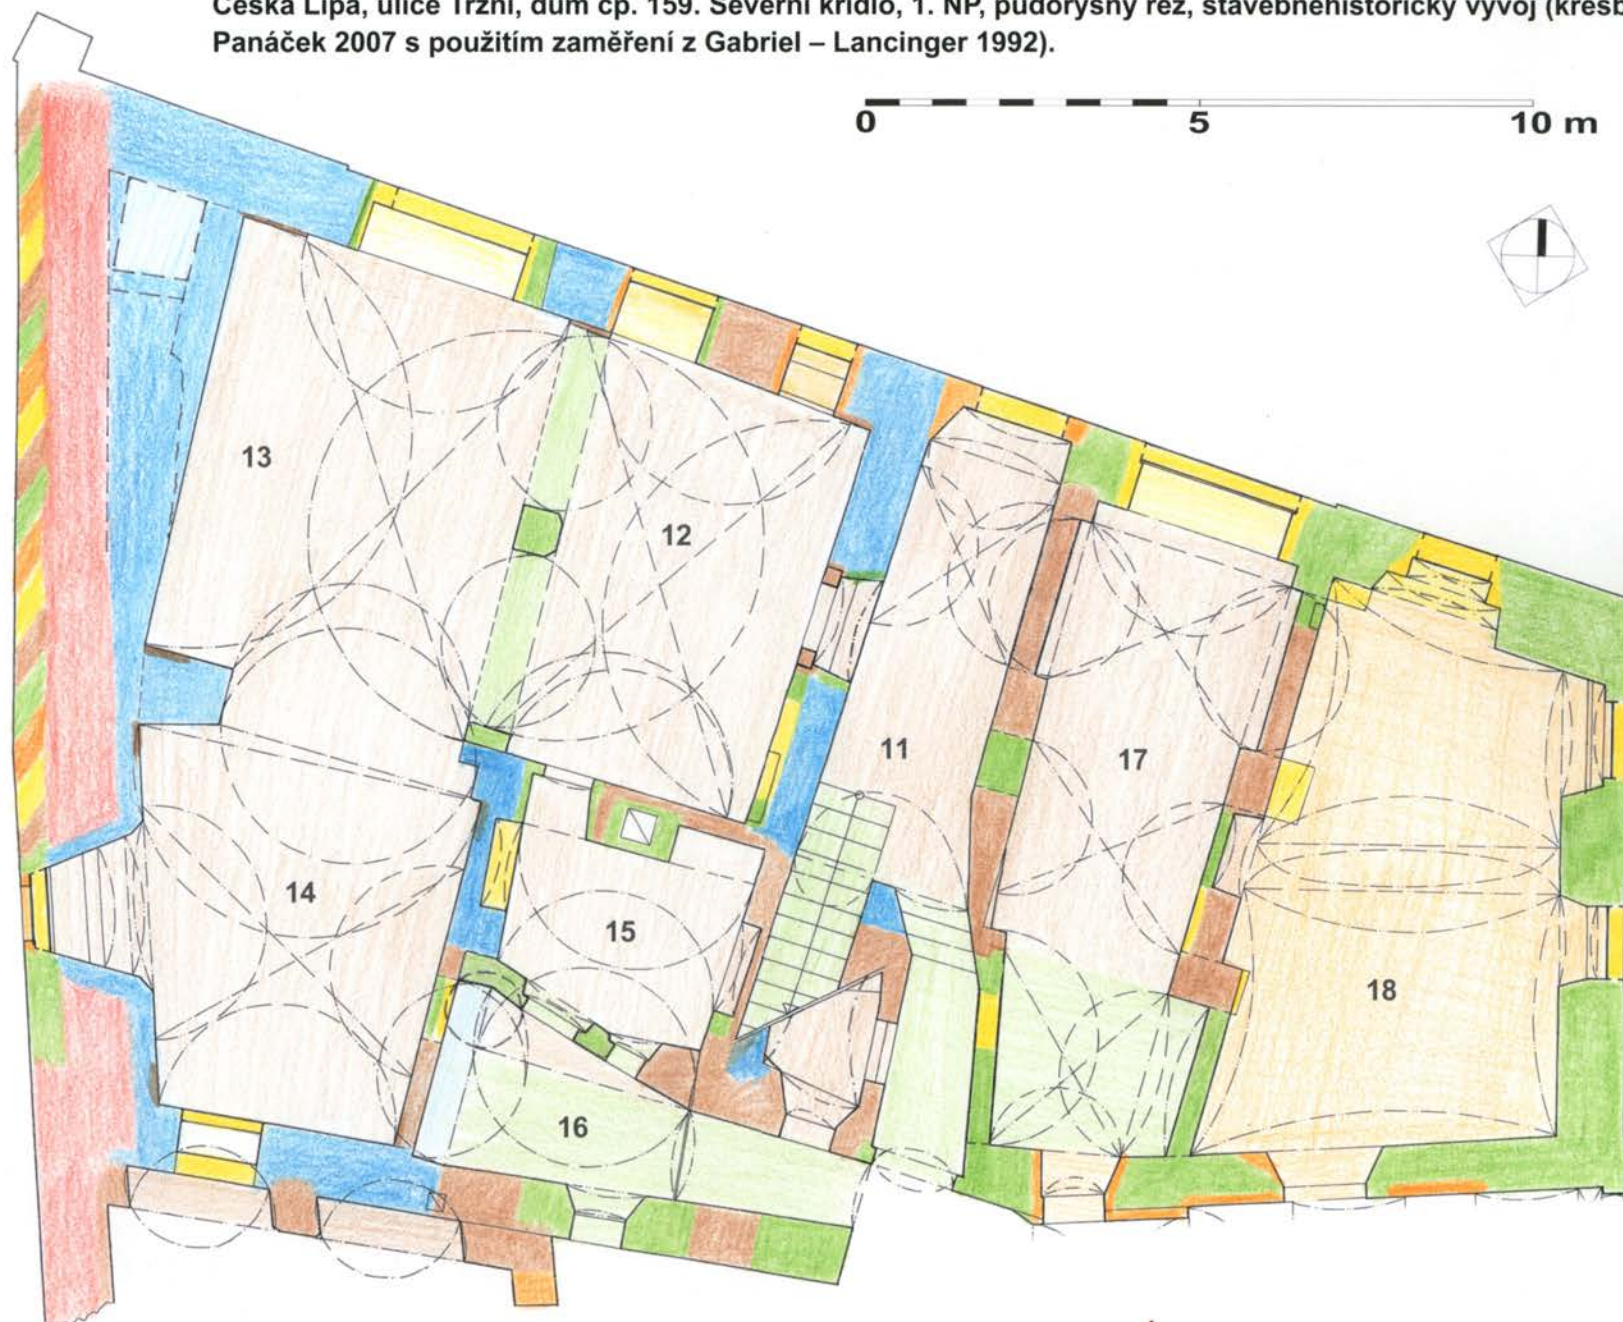
Česká Lípa, ulice Tržní, dům čp. 159. Severní křídlo, 1. NP, půdorysný řez, stavebněhistorický vývoj (kresba M. Panáček 2007 s použitím zaměření z Gabriel – Lancinger 1992).

Česká Lípa, ulice Tržní, dům čp. 159. Severní křídlo, 1. NP, půdorysný řez, stavebněhistorický vývoj (kresba M. Panáček 2007 s použitím zaměření z Gabriel – Lancinger 1992).
