Česká Lípa, ulice Tržní, dům čp. 159. Interiér, 1. NP, místnost č. 13, západní stěna, jižní část, pohled od severovýchodu.

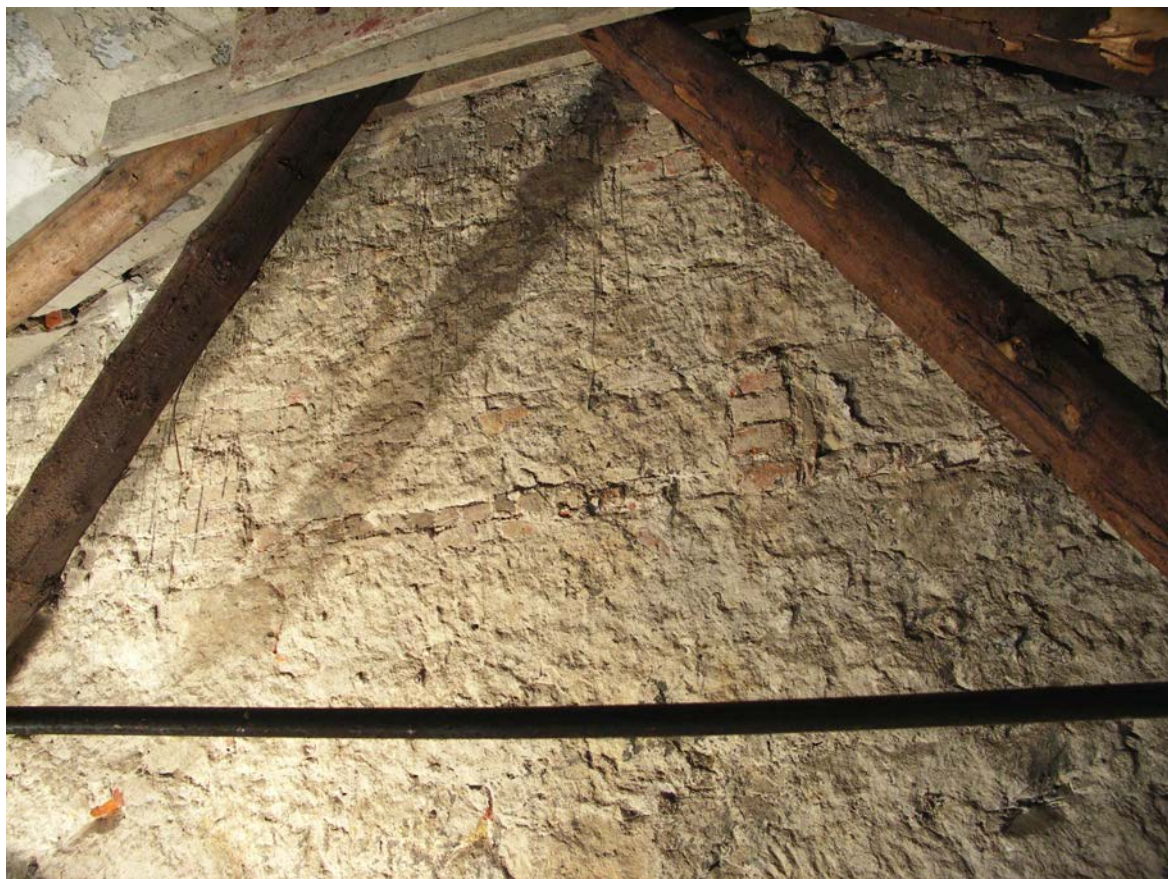
Česká Lípa, ulice Tržní, dům čp. 159. Interiér, 1. NP, místnost č. 13, západní stěna, detail stop po původní horizontální konstrukci, pohled od východu.

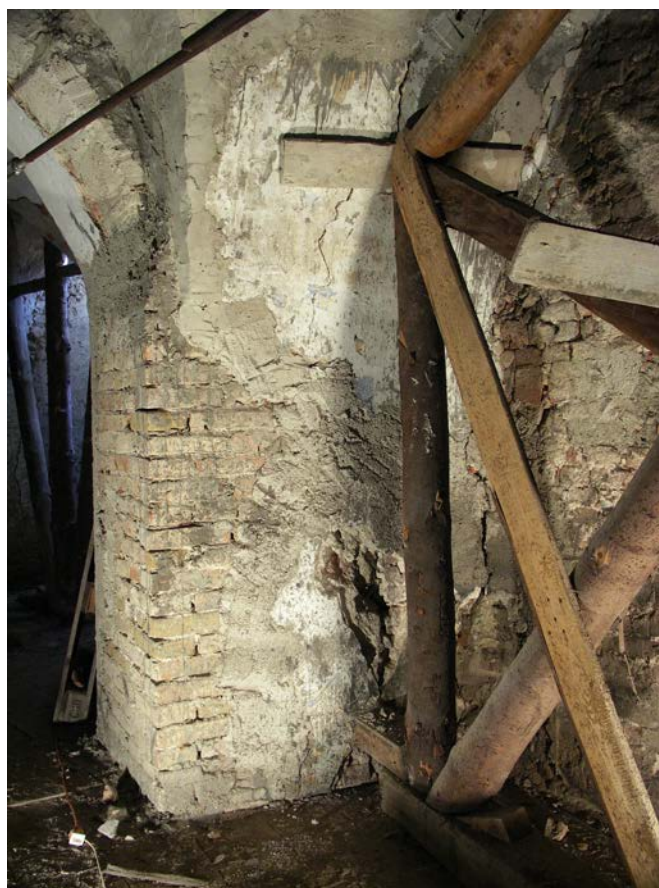
Česká Lípa, ulice Tržní, dům čp. 159. Interiér, 1. NP, místnost č. 13, pilíř v jihozápadním rohu, pohled od severovýchodu.

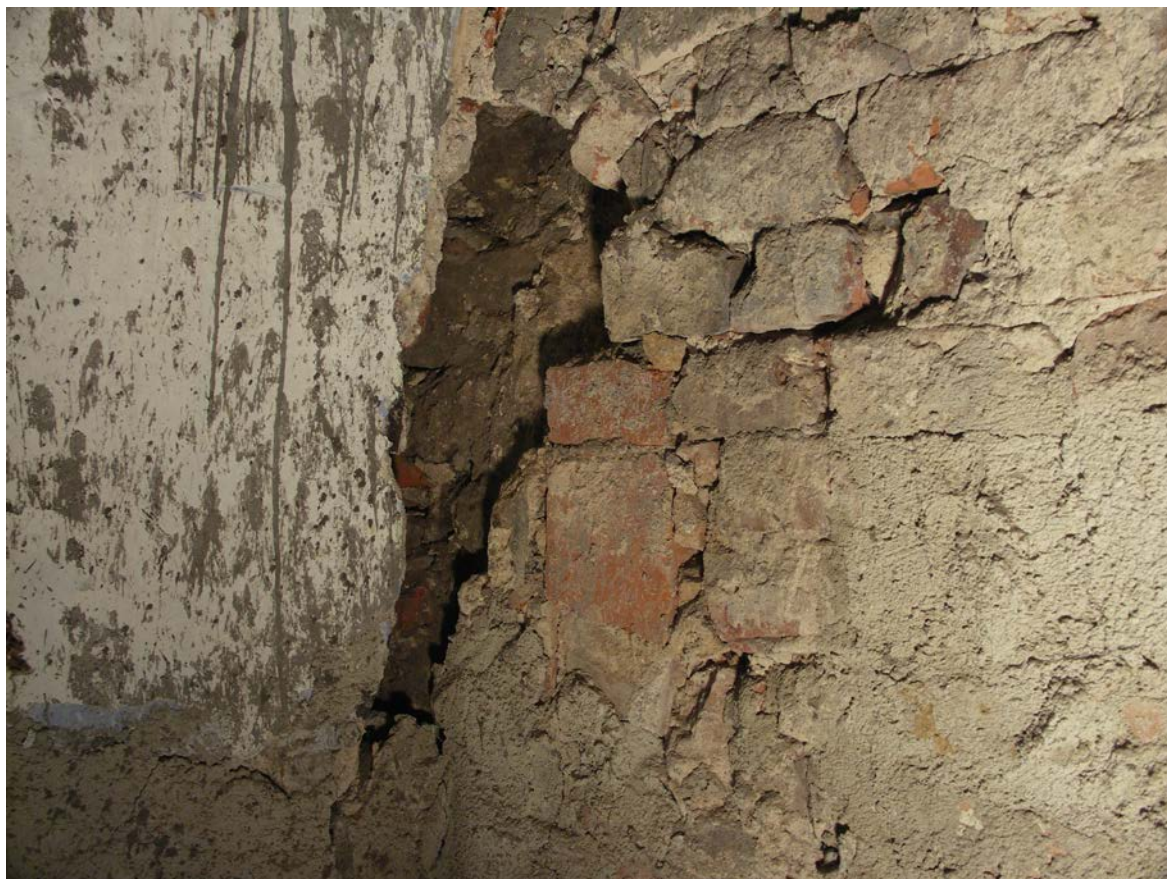
Česká Lípa, ulice Tržní, dům čp. 159. Interiér, 1. NP, místnost č. 13, pilíř v jihozápadním rohu, detail přiložení k západní stěně, pohled od severovýchodu.

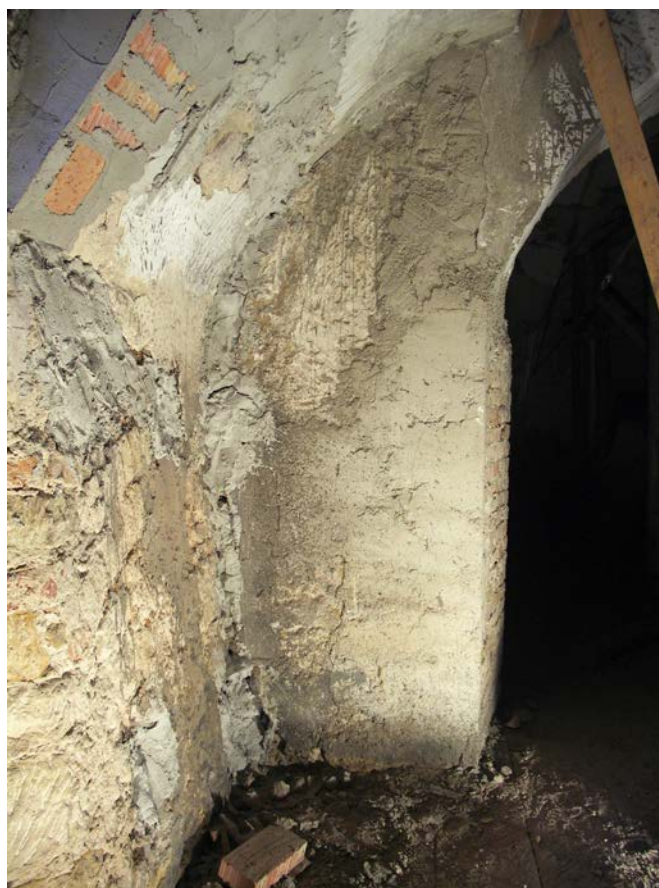
Česká Lípa, ulice Tržní, dům čp. 159. Interiér, 1. NP, místnost č. 14, pilíř v severozápadním rohu, pohled od jihu.

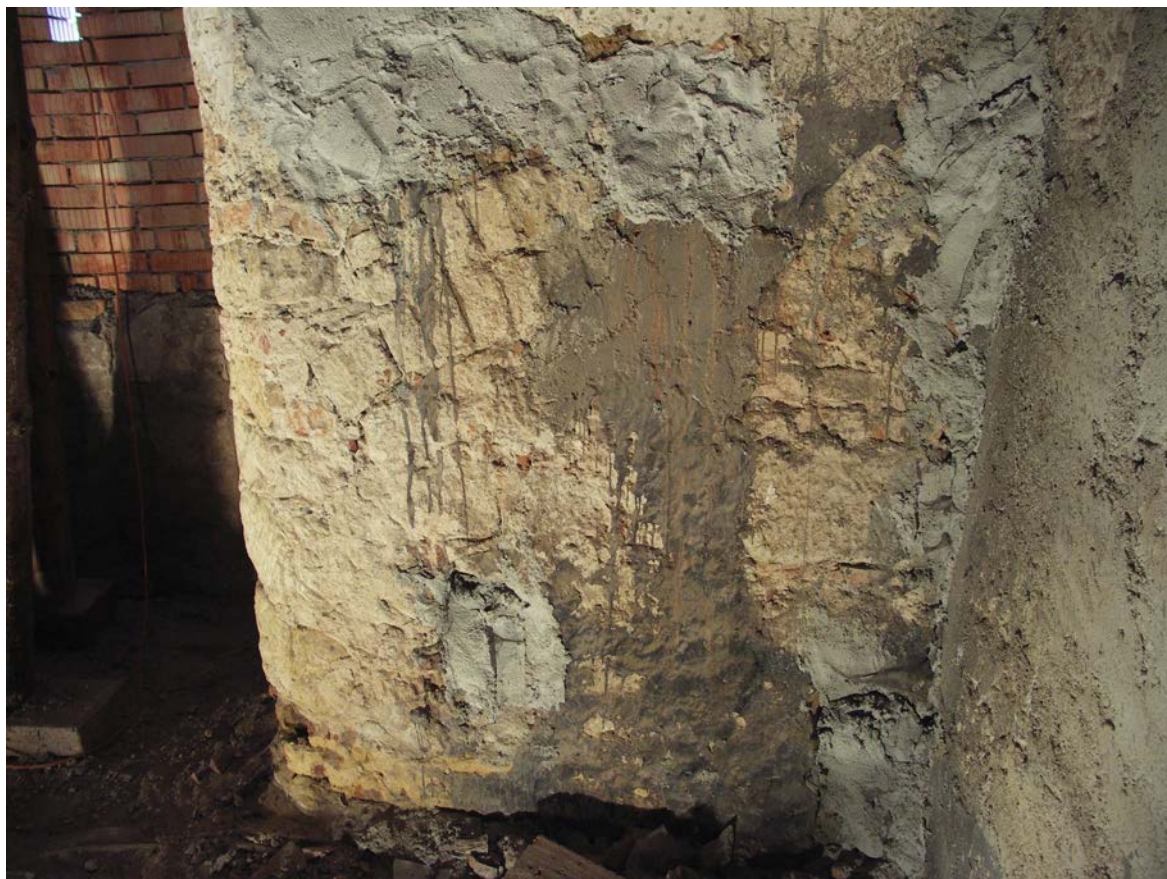
Česká Lípa, ulice Tržní, dům čp. 159. Interiér, 1. NP, místnost č. 14, západní stěna, severní část s dvojitým záklenkem, pohled od východu.

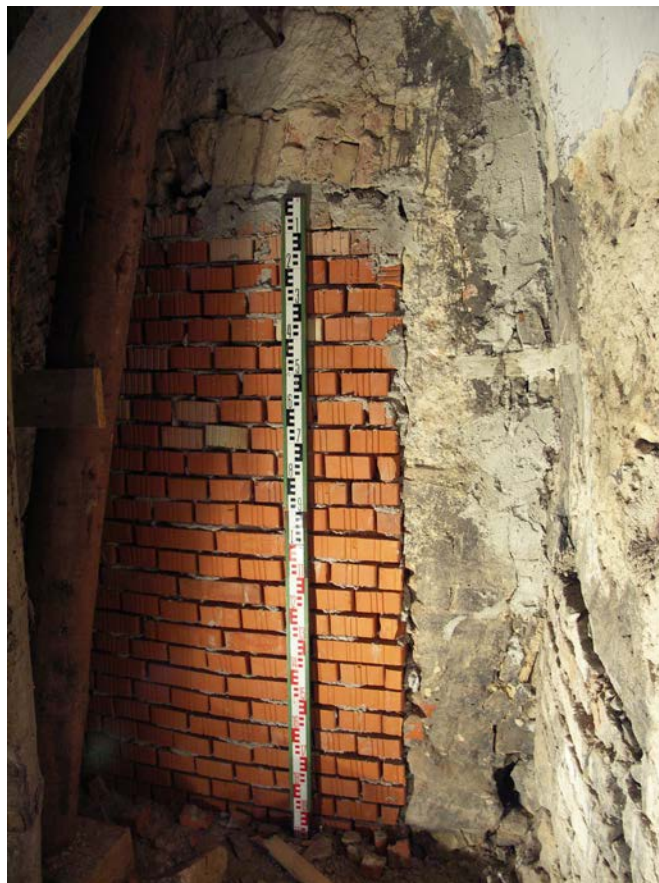
Česká Lípa, ulice Tržní, dům čp. 159. Interiér, 1. NP, místnost č. 14, jižní stěna, západní část se zazděným vstupním otvorem, pohled od severu.

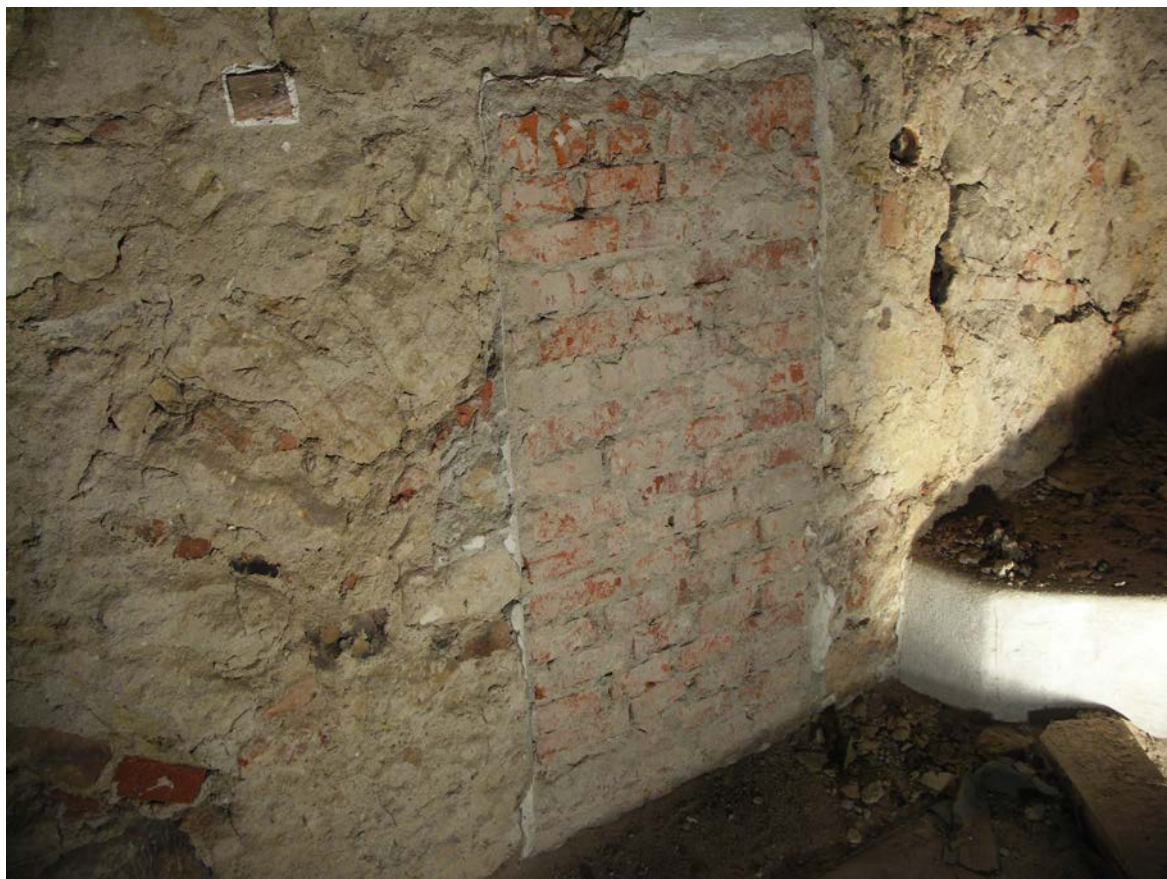
Česká Lípa, ulice Tržní, dům čp. 159. Interiér, 1. NP, místnost č. 14, východní stěna, střední část, detail zazděného klenebního pasu, pohled od severozápadu.

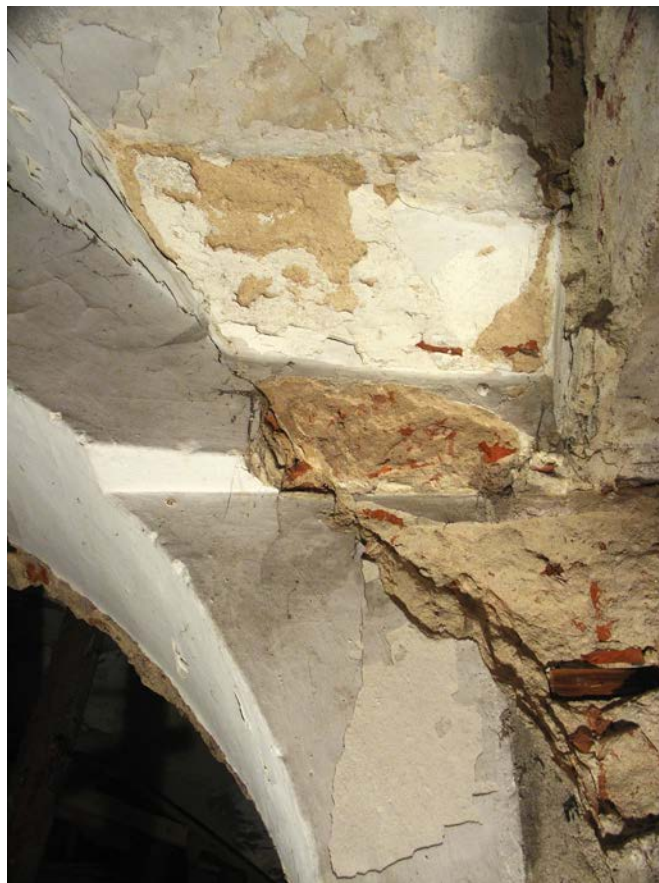
Česká Lípa, ulice Tržní, dům čp. 159. Interiér, 1. NP, místnost č. 12, detail severozápadního výběhu klenebního pasu mezi místnostmi č. 12 a 13, pohled od východu.

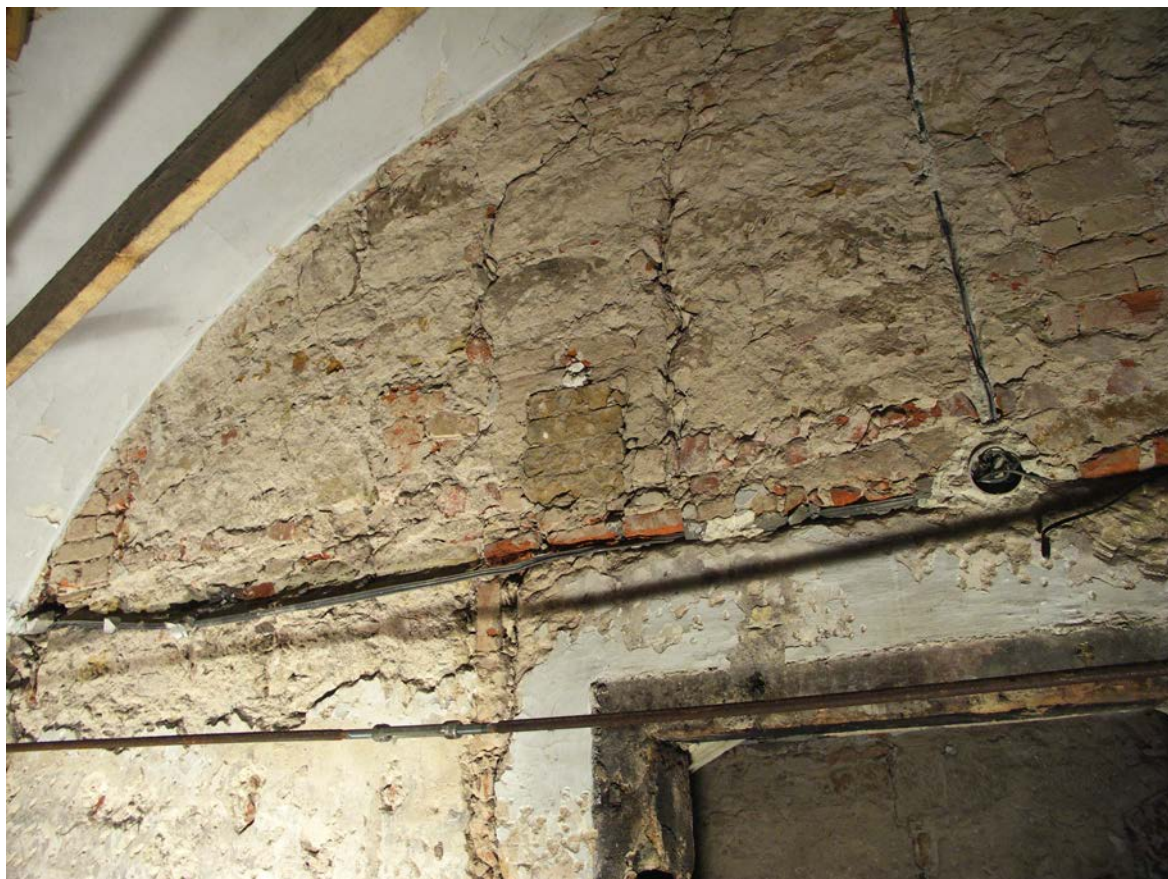
Česká Lípa, ulice Tržní, dům čp. 159. Interiér, 1. NP, místnost č. 12, východní stěna, severní část, detail stop po původní horizontální konstrukci, pohled od jihozápadu.

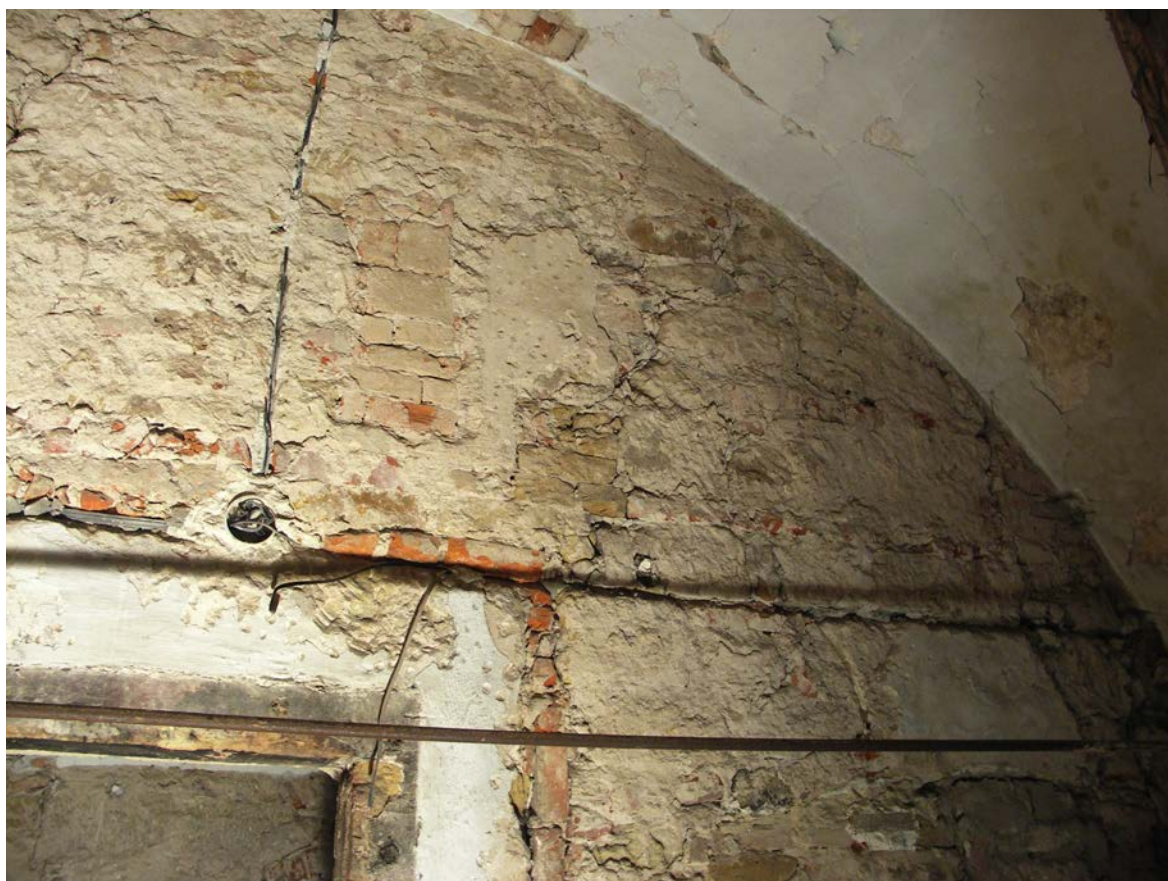
Česká Lípa, ulice Tržní, dům čp. 159. Interiér, 1. NP, místnost č. 12, východní stěna, jižní část, detail stop po původní horizontální konstrukci, pohled od severozápadu.

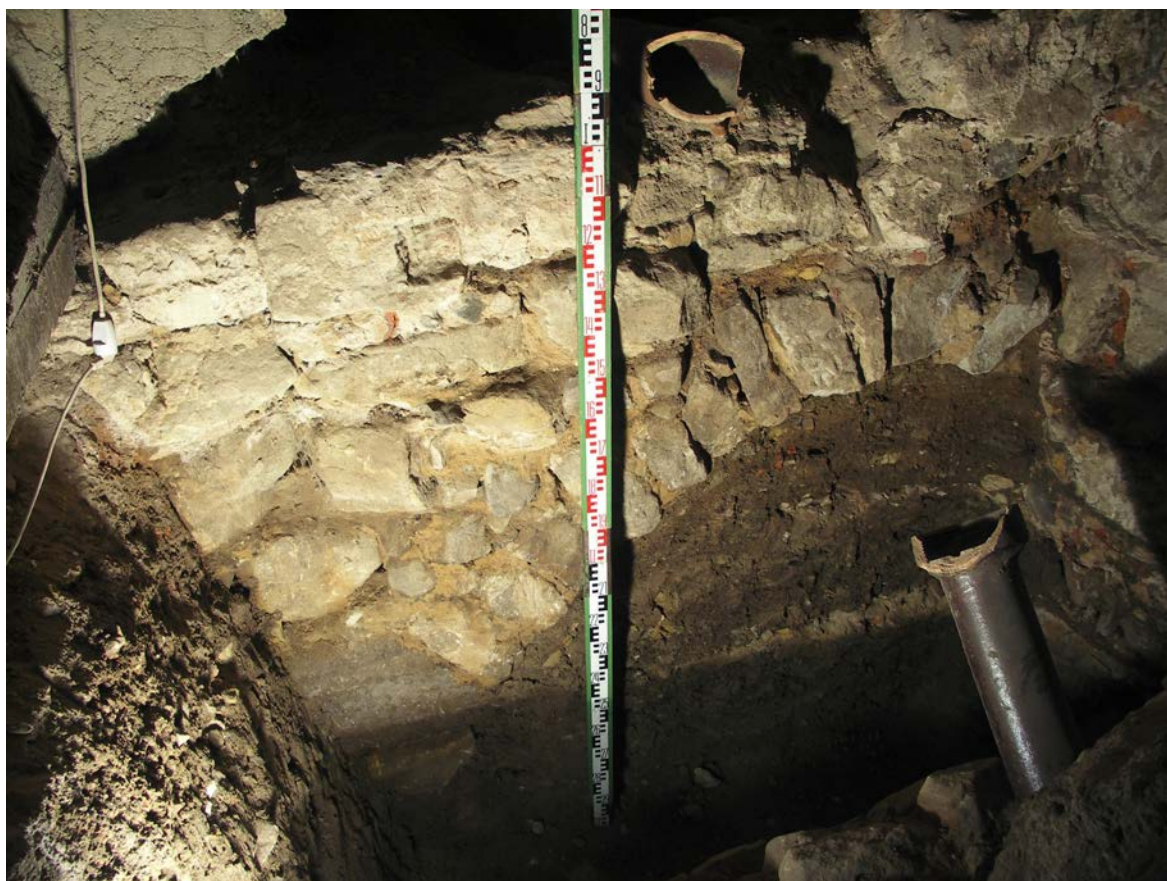
Česká Lípa, ulice Tržní, dům čp. 159. Interiér, 1. NP, místnost č. 17, základový pas bývalé jižní stěny odhalený archeologickým výzkumem, pohled od severu.

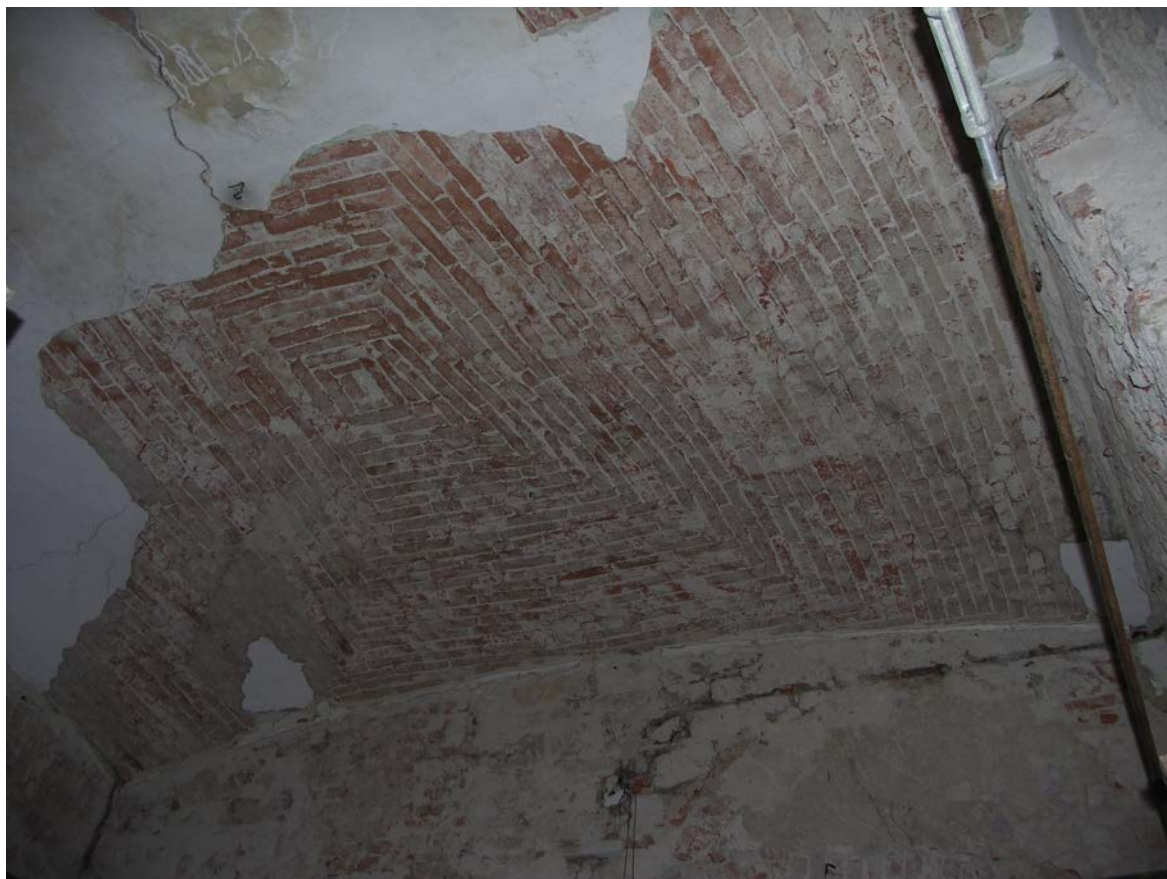
Česká Lípa, ulice Tržní, dům čp. 159. Interiér, 1. NP, místnost č. 18, klenba jižní části, pohled od severu.

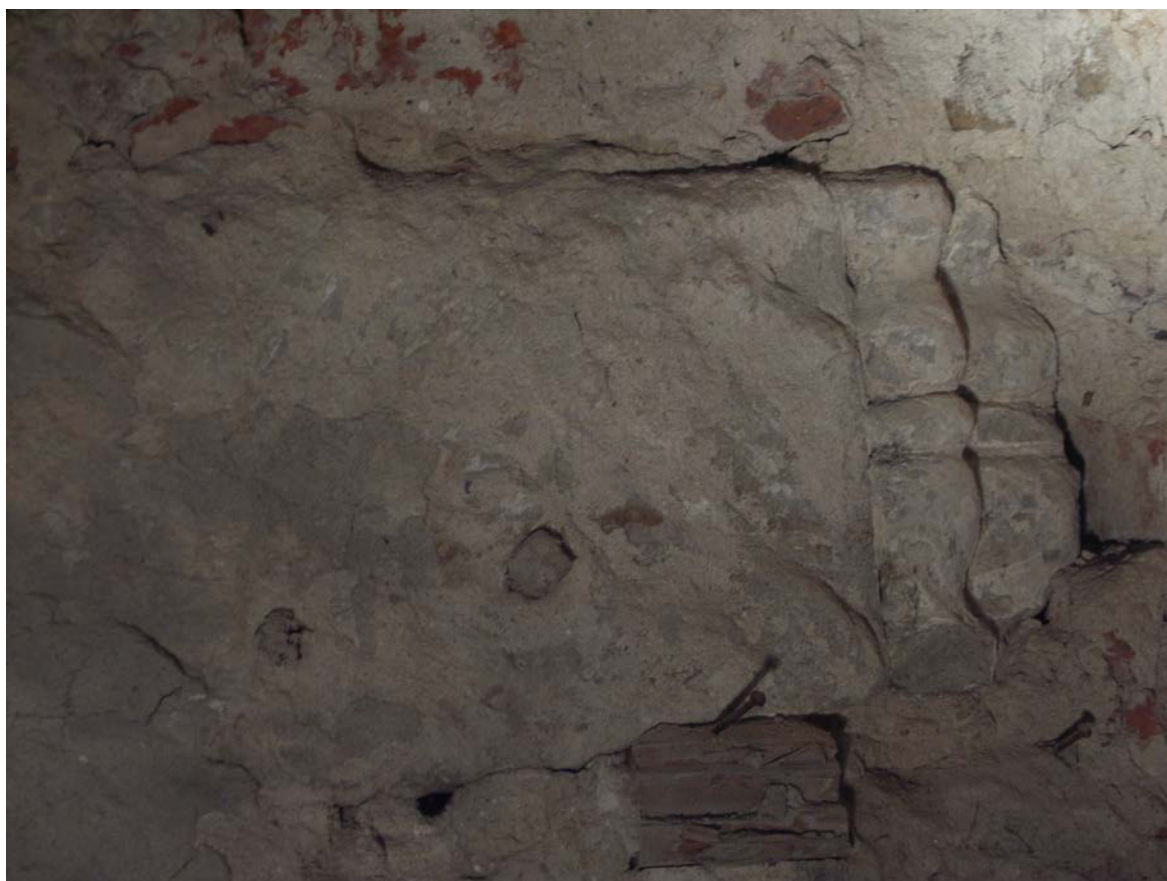
Česká Lípa, ulice Tržní, dům čp. 159. Interiér, 1. NP, místnost č. 18, východní stěna, detail druhotně zazděného architektonického prvku, pohled od západu.
